# Åtgärdsplan för Kilingaån

**Kristianstads Kommun**

Diarienummer: KS 2023/65

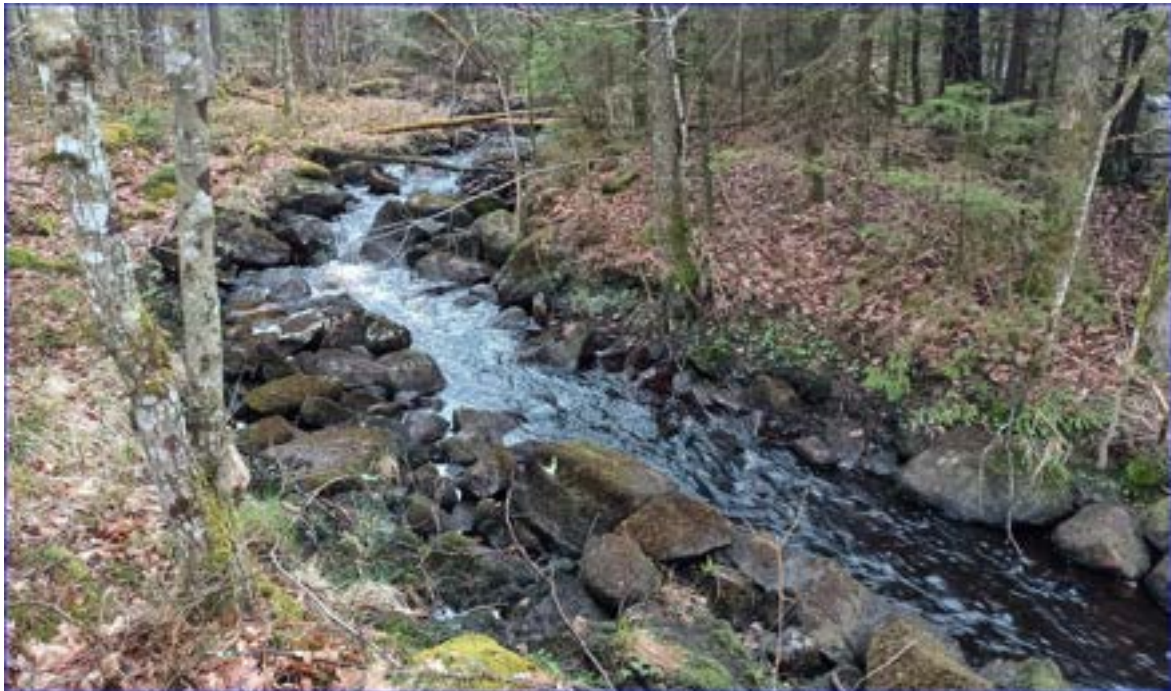
**Figur 6:** En vanlig syn i Kilingaån. En kraftigt rensad strömsträcka där vattendraget rinner genom storblockig moränmark (sträcka 33). Block och grövre strukturer har rensats ut och ligger längs fårans kanter. Bristen på heterogenitet i bottensubstratet tillsammans med den ökade flödeseffekten innebär en bland annat en kraftig minskning av funktionella strömhabitat för fisk och andra limniska organismer.

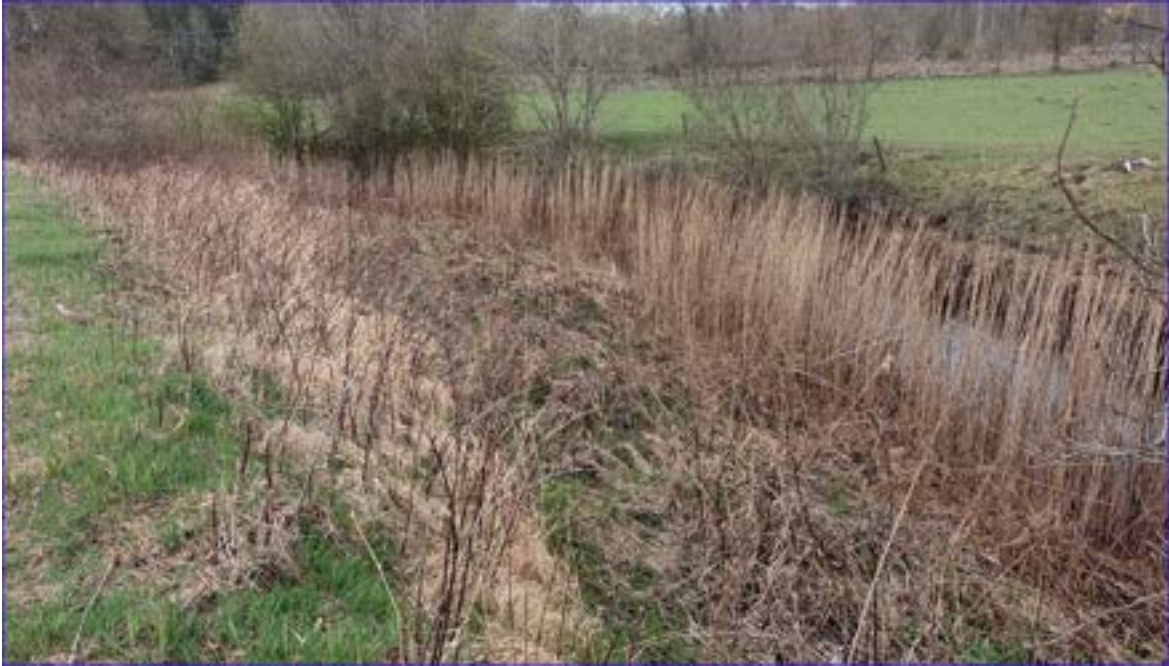
**Figur 8:** Omgrävda och rätade TB sträckor genom finare jordarter uppvisar över lag mycket dåliga översvämningsfrekvenser och bristfälliga kantzoner. Omgivande våt- och madmarker har blivit onaturligt torra vilket leder till näringsläckage, brunifiering och en försämrad vattenhushållning. Bilden visar sträcka 15. Notera den mycket bristfälliga kantzonen och igenväxningen av fåran. Den rikliga förekomsten av bladvass indikerar också en eutrofiering och höga halter av näringsämnen.

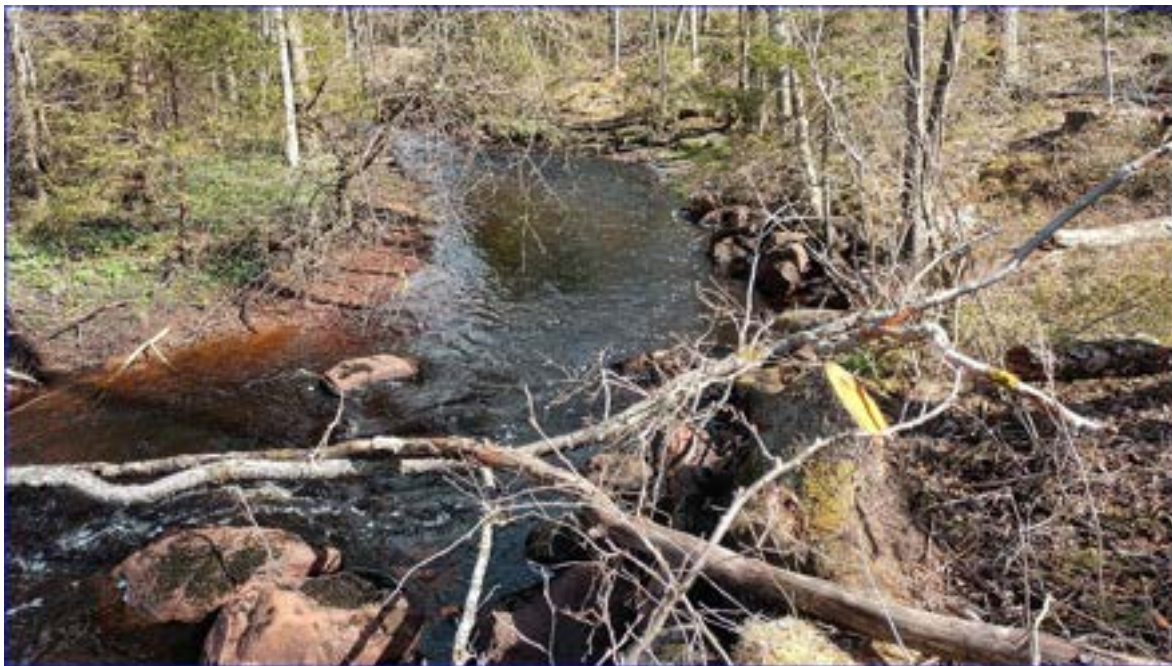
**Figur 17:** Kraftigt rensad B-sträcka i Kilingaån där block och sten har naturligt legat slumpvis fördelade i fåran (sträcka 61). Dessa har vid rensningen placerats längs vattendragets högra kant, vilket underlättar vid en restaurering. Den ökade flödeseffekten och vattenhastigheten som rensningen har inneburit har med största sannolikhet lett till att mycket lämpligt lekmaterial för öring har spolats nedströms vid högflöden.

Lämpligt lekmaterial för öring har ofta spolats nedströms då strömhastigheten har ökat och kan behöva återföras till fåran (*figur 17*). Hartijokimetoden kan vara att föredra för att leta upp naturliga platser där lekgruset finns naturligt för att sedan bryta upp stenpälsten här. Vid eventuell utläggning av lekgrus är det viktigt att tänka på att inte placera ut lekgruset på platser där den specifika flödeseffekten eller lutningen är alltför hög, samt att utföra biotopvårdande åtgärder som minskar flödeseffekten innan lekgruset läggs ut.

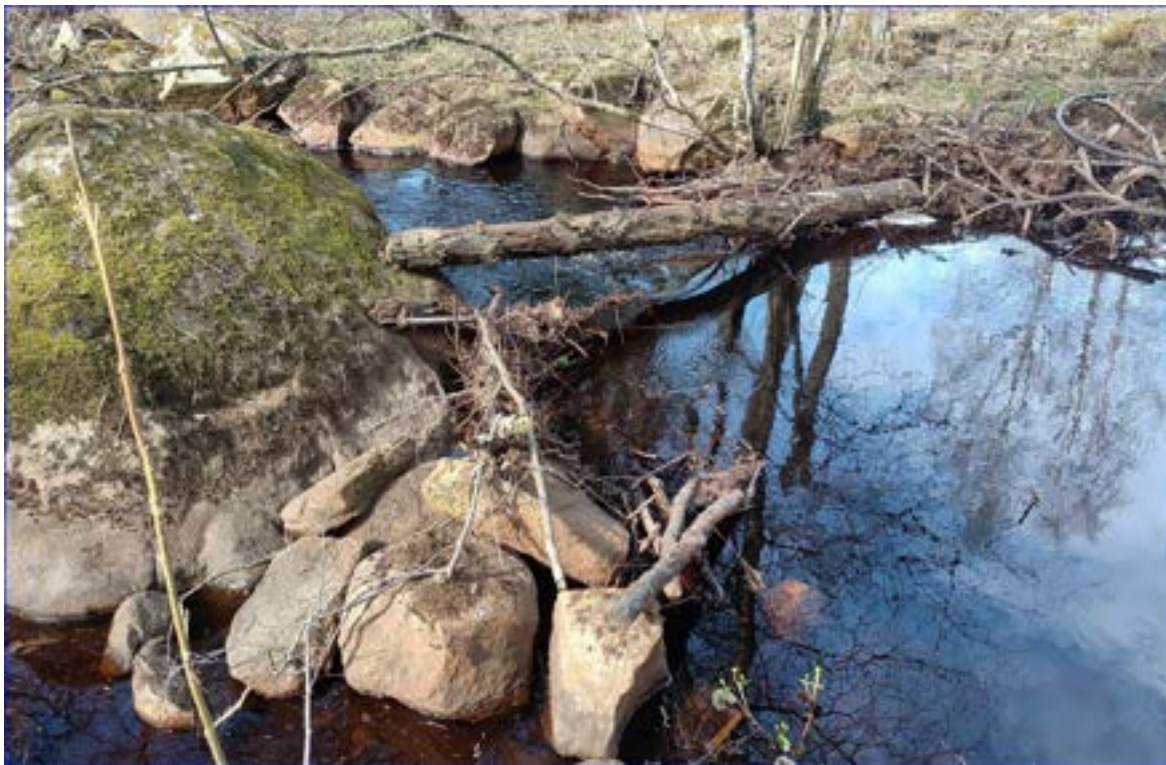
**Figur 24:** En utrensad bestämmande sektion i Kilingaån (bestämmande sektion nummer 39).

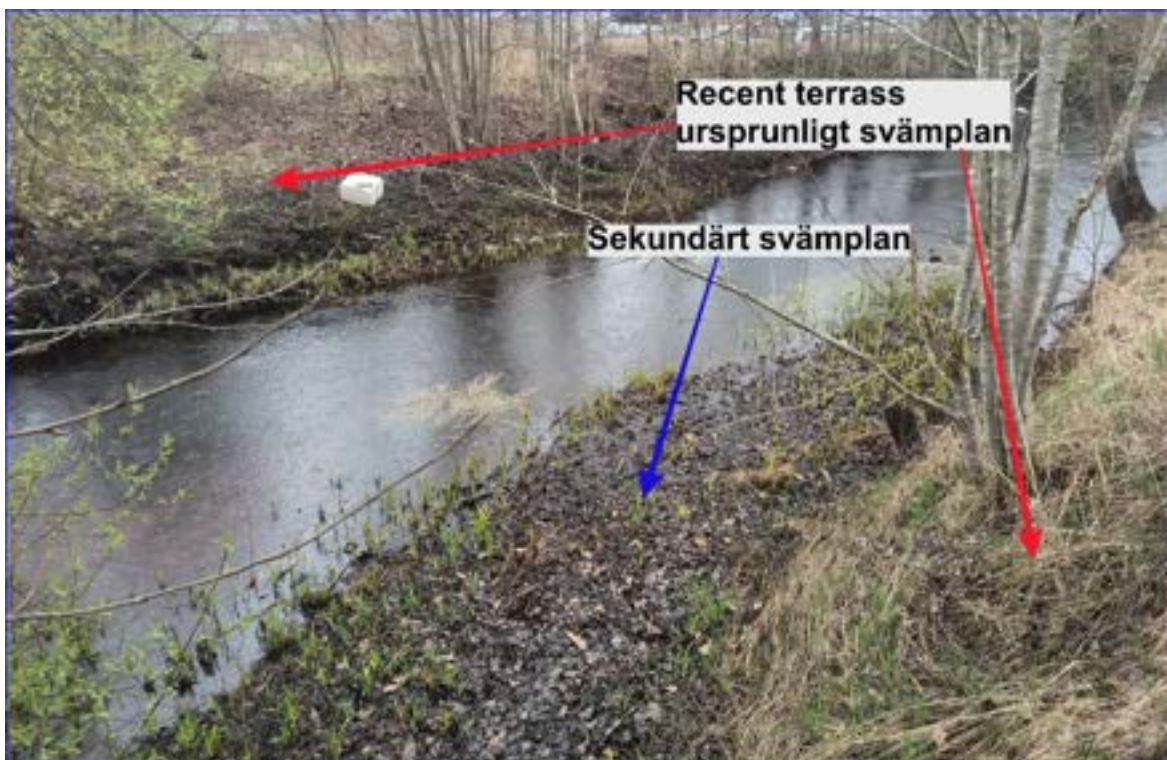
**Figur 25:** En omgrävd och rätad Ex sträcka i Kilingaån som numera klassas som Fö (sträcka 17). Basnivån är kraftigt sänkt. De röda pilarna visar recenta terrasser eller ursprungliga svämplan. Blå pil visar ett sekundärt svämplan som har börjat att bildas på en betydligt lägre nivå än det ursprungliga svämplanet.

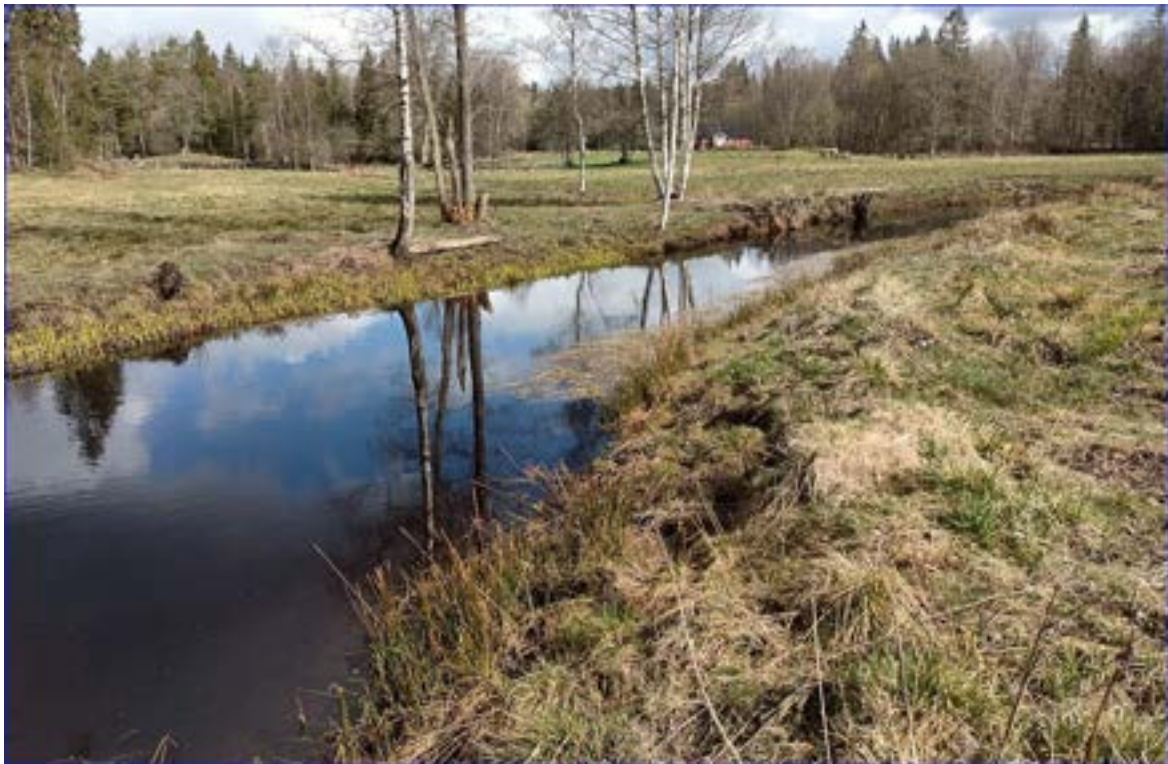
**Figur 26:** Omgrävd och rätad sträcka genom ursprunglig torvmark där påverkan har syftat till att avvattna marken för jordbruk. Idag utgörs omgivande marker enbart av betesmarker vilka kan tåla en högre översvämningsfrekvens (sträcka 60.) Genom att återställa nedströms utrensade strömnacke hade grundvattennivån kunnat höjas och kontakten med omgivande madmarker hade förbättrats.

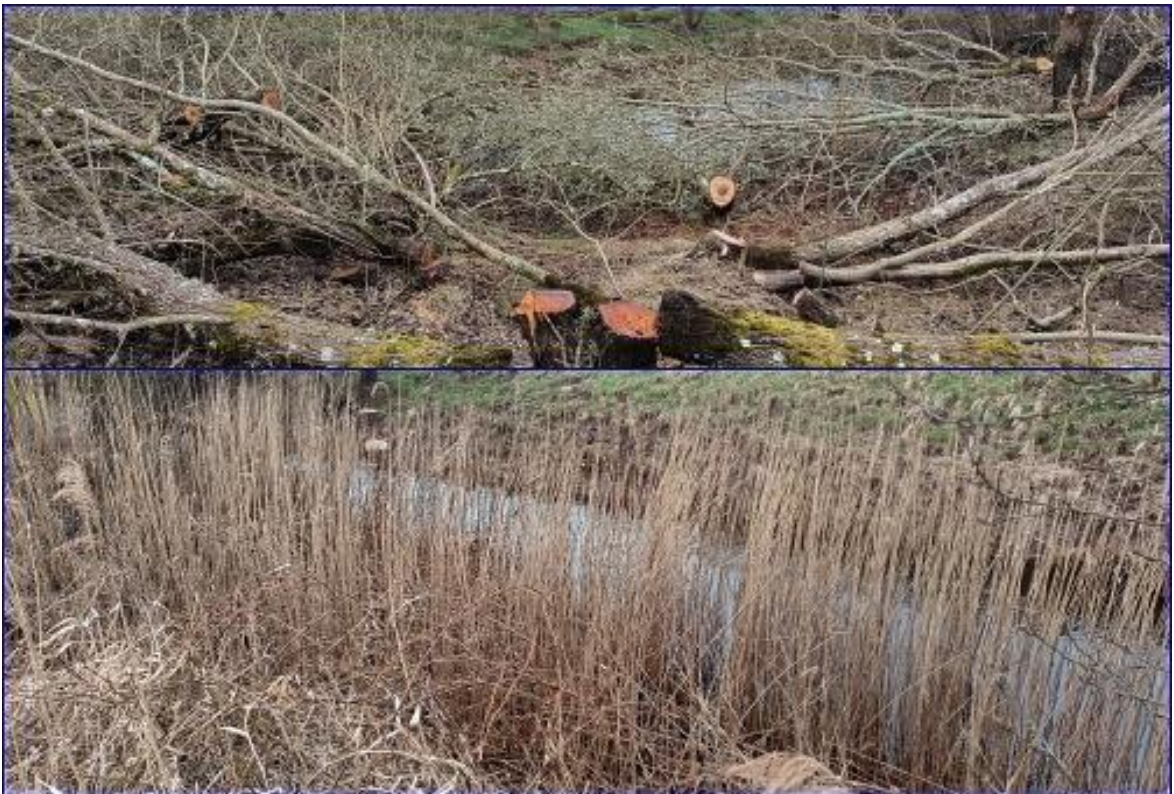
**Figur 29:** Bilderna visar en sträcka genom jordbruksmark där kantzonen hålls efter (sträcka 15). Övre bilden visar nyligen fällda sälgar och salixbuskar längs vattendraget. Undre bilden visar en igenväxning av fåran, vilket bland annat blir en följd av minskad beskuggning. Andra följder blir minskad näringsretention, ökat näringsläckage och ökade erosionsprocesser vilka är tydliga längs sträckan.

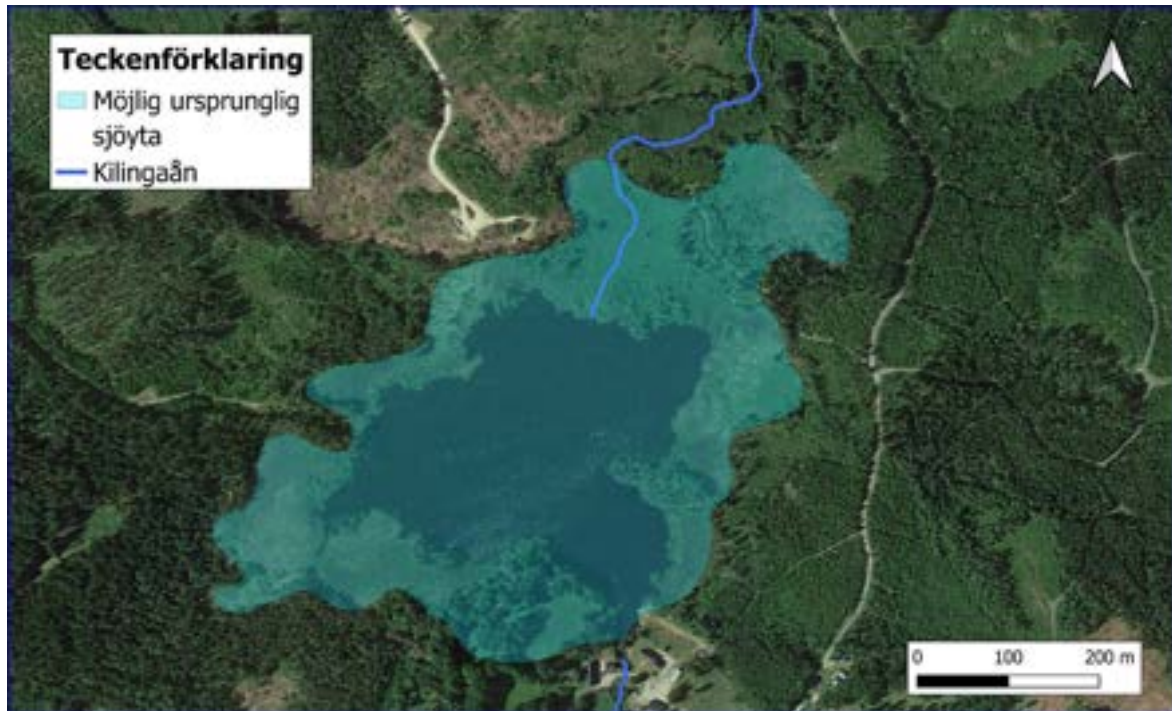
**Figur 32:** Satellitbild som visar en möjlig ursprunglig sjöyta för Hamsarpa sjö. Omkringliggande marker är delvis kraftigt utdikade och sjöns yta är idag avsevärt mindre än ursprungliga förhållanden.

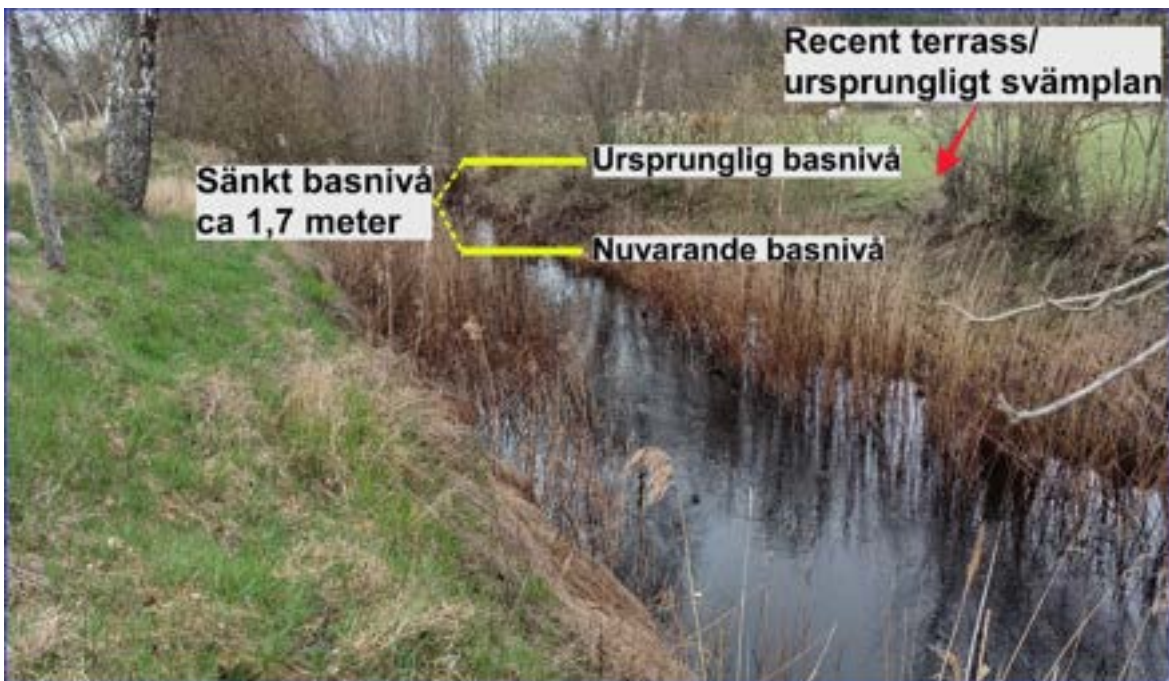
**Figur 49:** Omgrävd och rätad Ex sträcka genom finkorniga sediment (sträcka 15) som idag klassas som Fö. Vattendraget uppvisar idag en betydligt lägre basnivå. Ursprungliga svämplan (recenta terrasser) utgjordes av betesmarken. Idag dominerar kraftig strand- och bottenerosion de fluviala processerna. Rätning från en slingrande planform innebär att vattendraget är kortare har därmed en högre lutning. Notera också den klena kantzonen som leder till ökad solinstrålning och att fåran växer igen under sommarhalvåret. Denna typ av påverkan innebär bland annat en betydligt sämre näringsretention, vattenhushållande och flödesutjämnande förmåga.

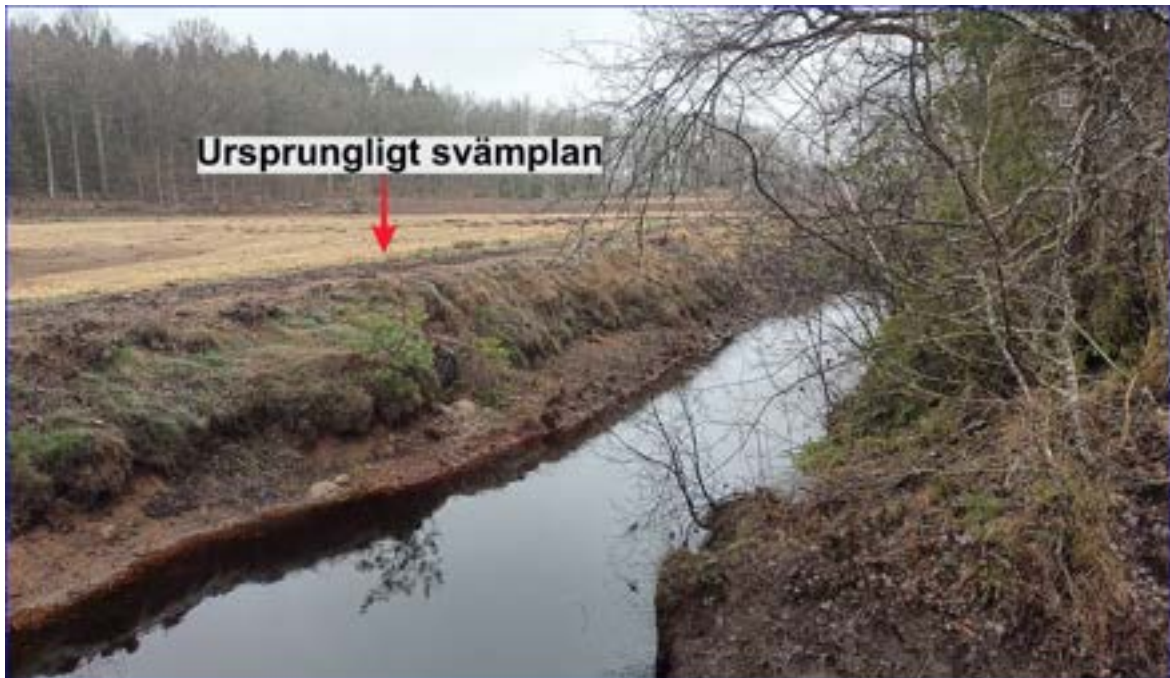
**Figur 50:** Omgrävd Cx sträcka (sträcka 50) genom svämsediment. Ursprungligen har sträckan troligtvis utgjorts av ett riffle poolsystem där sedimentbankar av grus, sand och sten har byggt upp växelvisa höljor och strömpartier. Fåran har haft en meandrande planform som kantats av svämplan. Idag finns inga av dessa strukturer kvar. Värdefulla strömhabitat och lekplatser för öring har gått förlorade, likaså förmågan till näringsretention, flödesutjämning och vattenhushållning. Sträckan klassas idag som Fö.

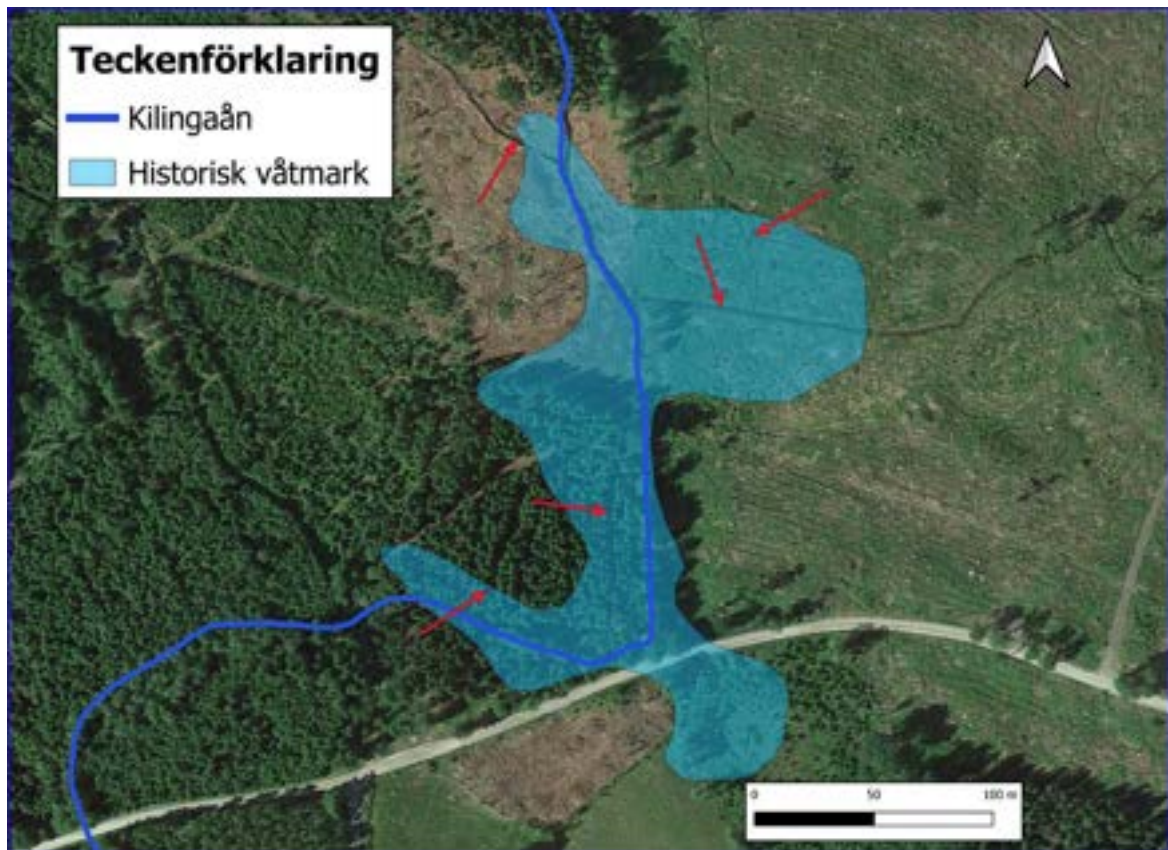
**Figur 52:** Utdikad våtmark igenom torvmark Kilingaån (sträcka 137). De röda pilarna visar några av diken som grävts till för att avvattna marken till förmån för skogsproduktion.

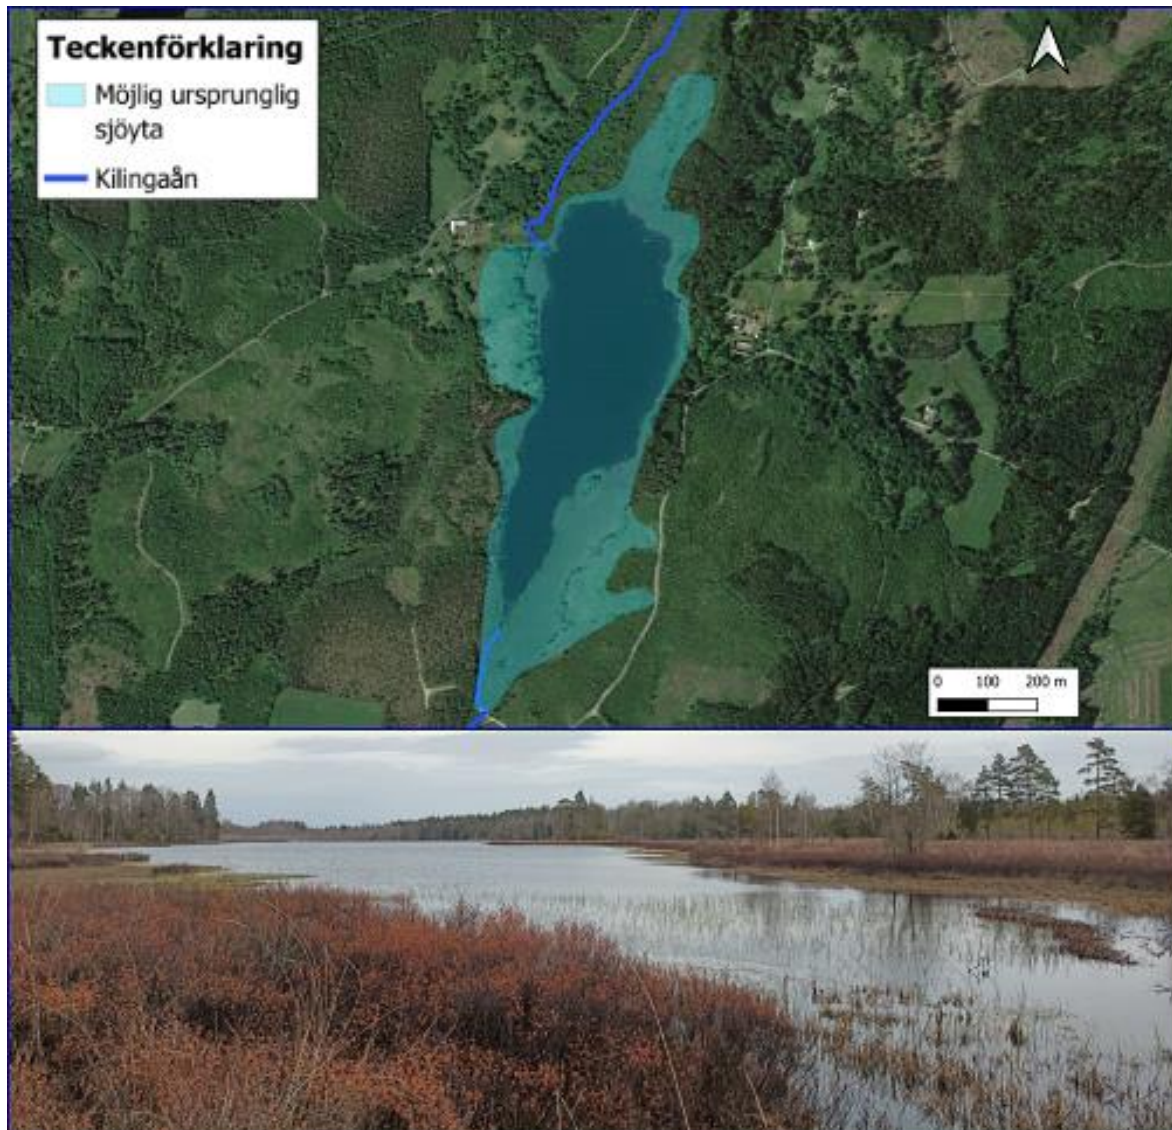
**Figur 53:** Sänkt sjöyta av Åbrolla sjö i Kilingaån. Ytan på övre bilden visar en möjlig ursprunglig sjöspegel. Sänkningen har lett till en uppgrundning av sjön och en kraftig igenväxning av en mycket stor del av sjöns vattenspegel. Nedre bilden visar en vy söderifrån.

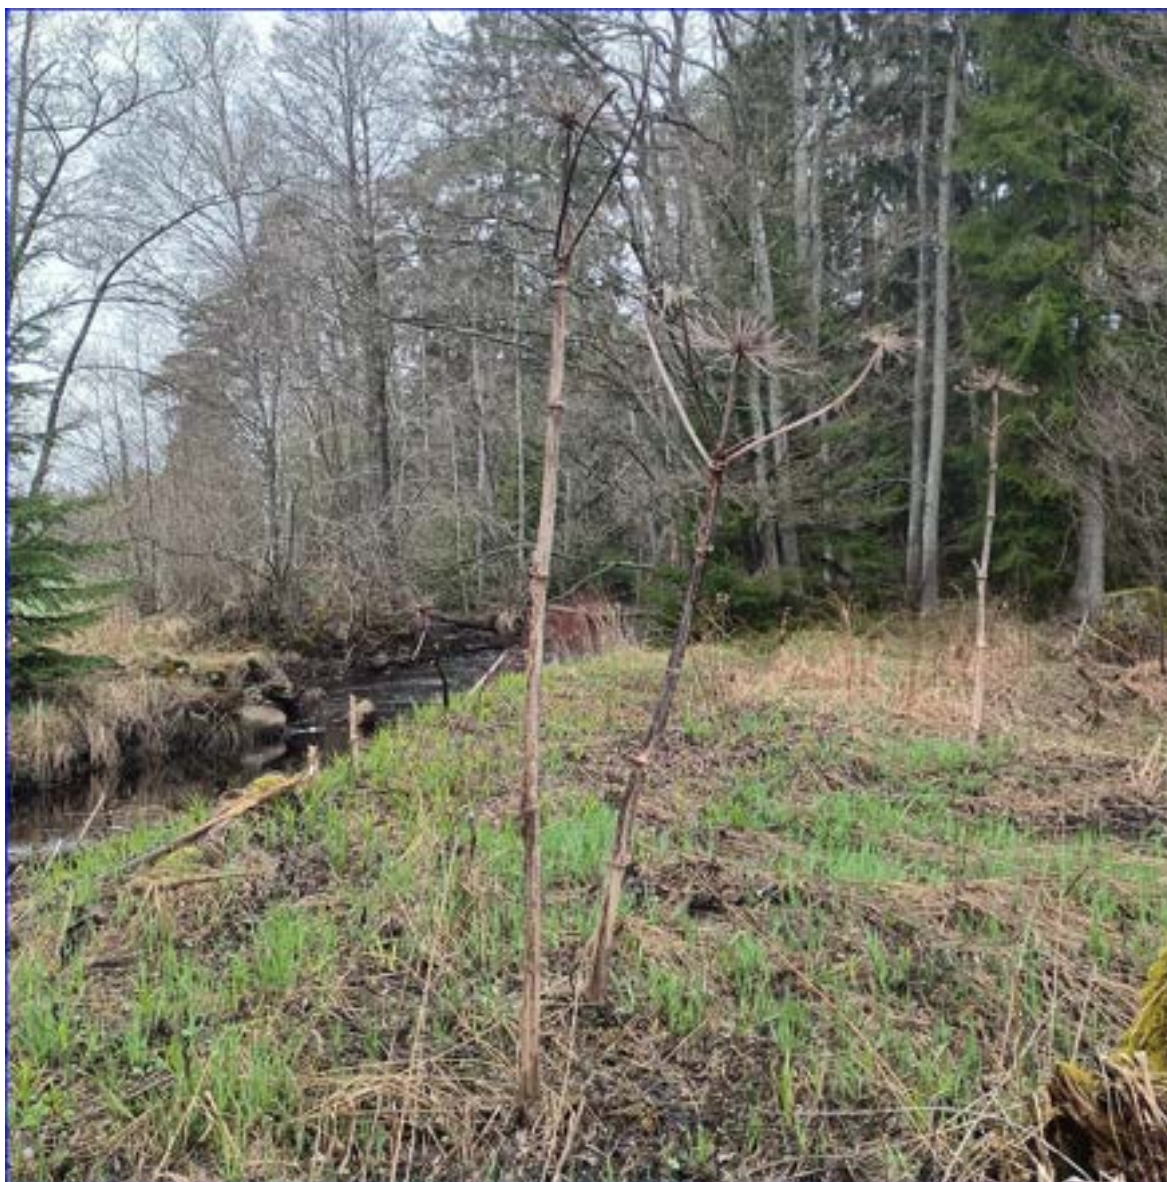
**Figur 54:** Invasiva arter som noterades längs Kilingån var Jätteloka vilken noterades längs sträcka 4.

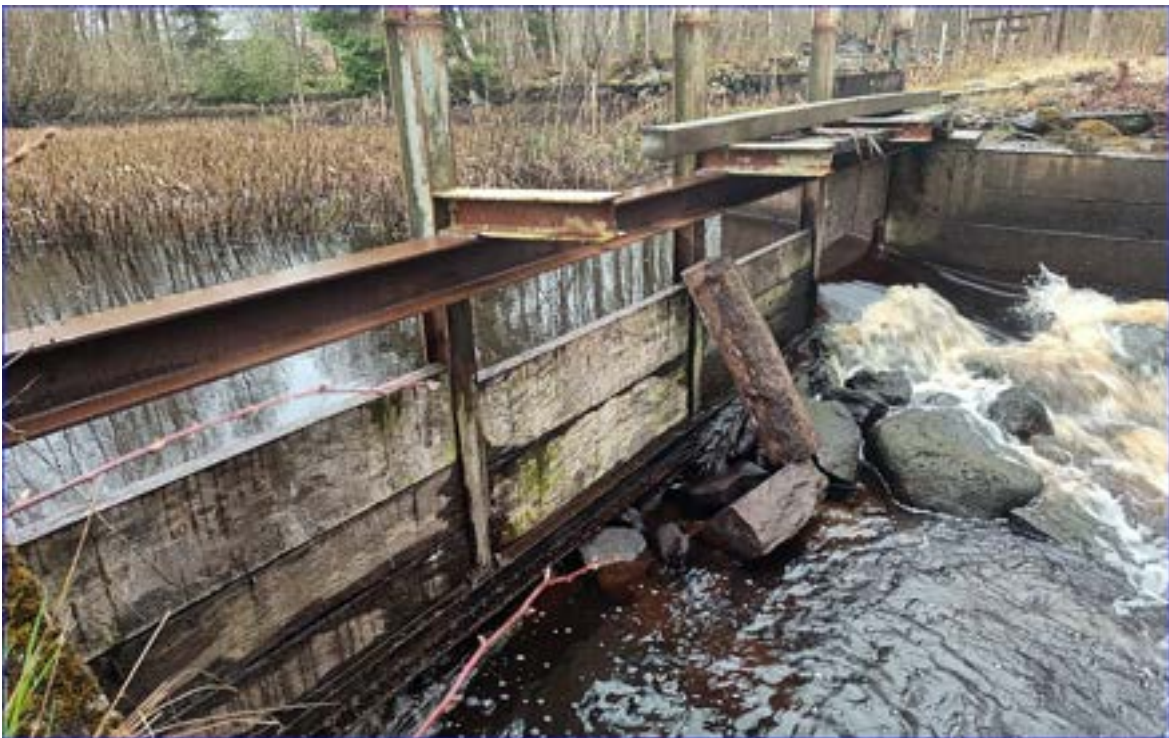
**Figur 60:** Vandringshinder nummer 1 utgörs av reglerbara dammluckor.

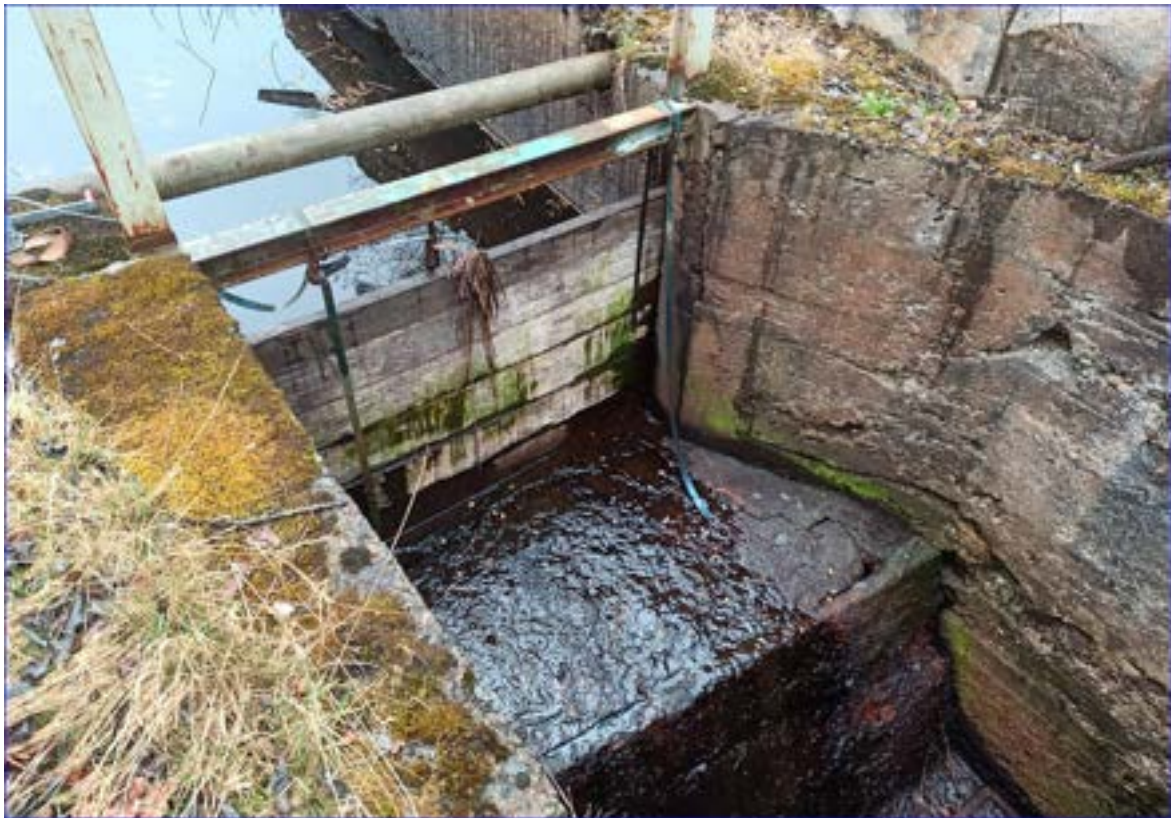
**Figur 62:** Vandringshinder nummer 2 utgörs av en reglerbar dammlucka i en sidofåra.

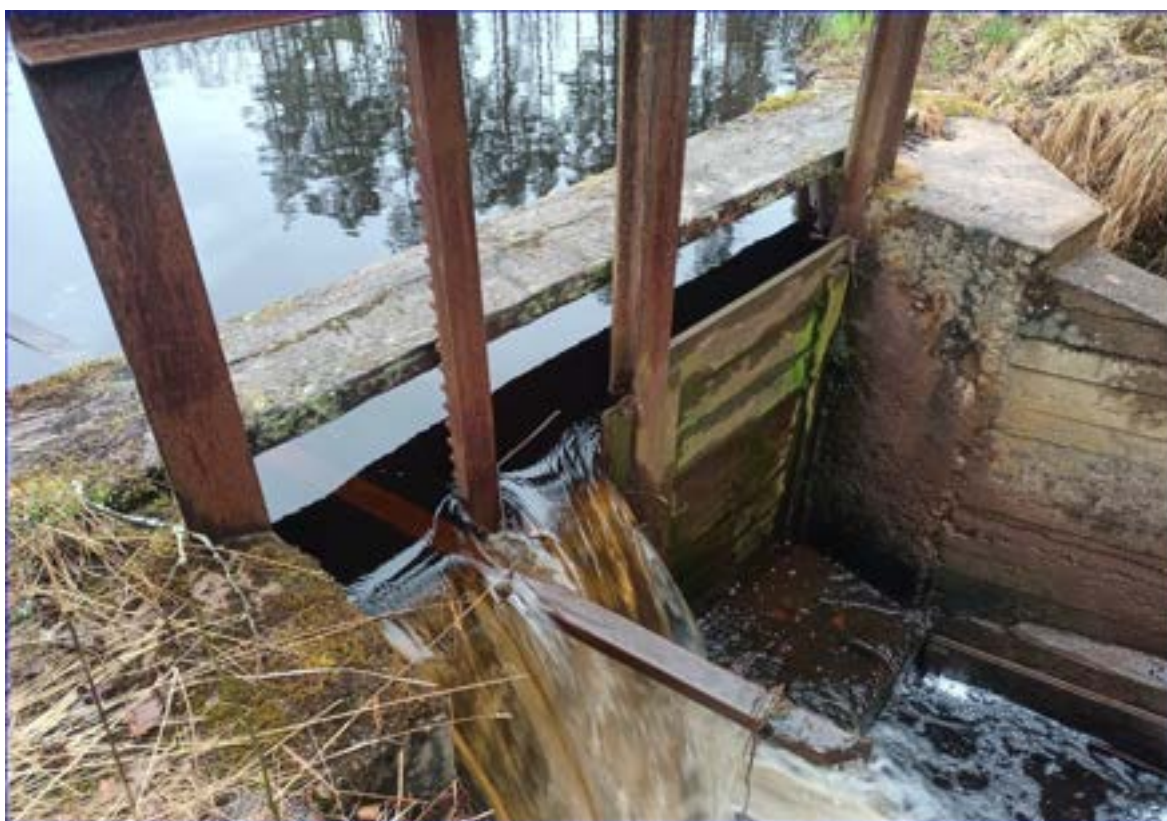
**Figur 63:** Vandringshinder nummer 3 behöver inte åtgärdas på grund av fri passage i huvudfåran.

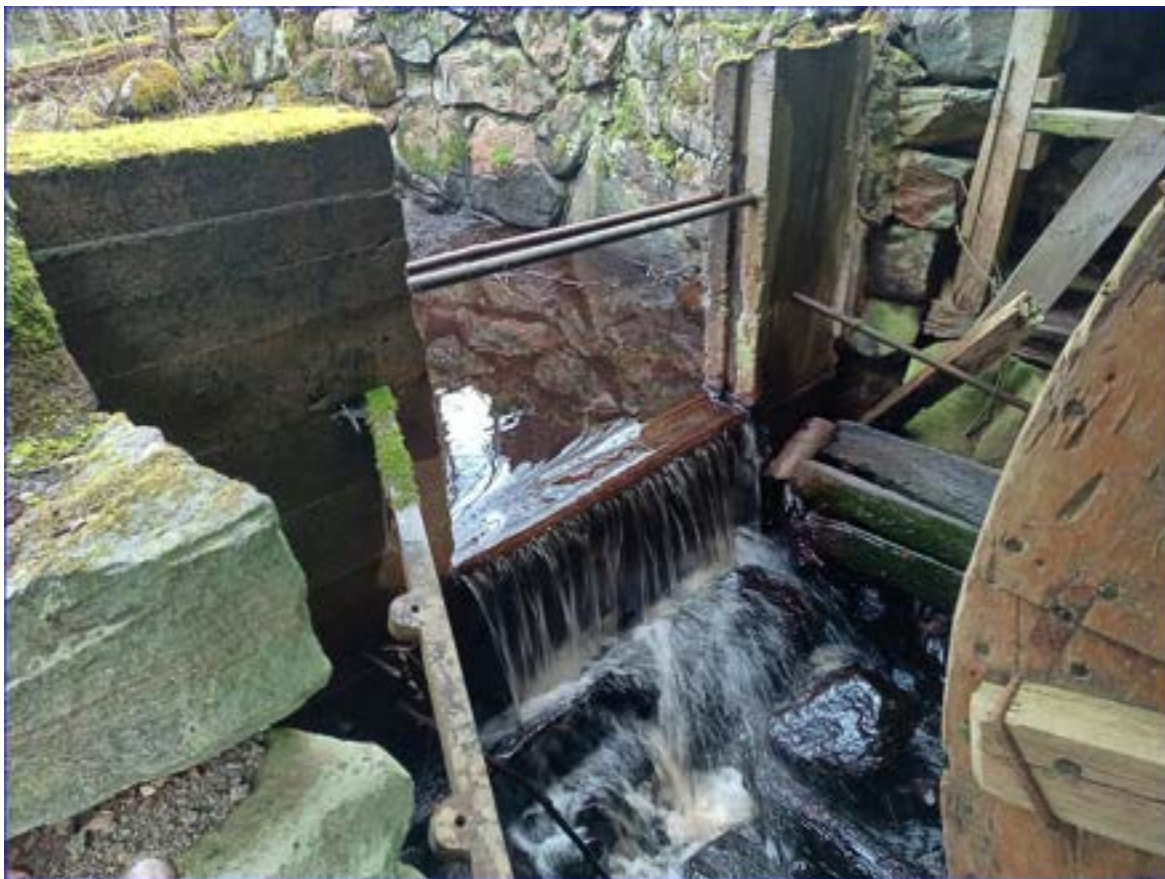
**Figur 64:** Vandringshinder nummer 4 behöver inte åtgärds på grund av fri passage i huvudfåran.

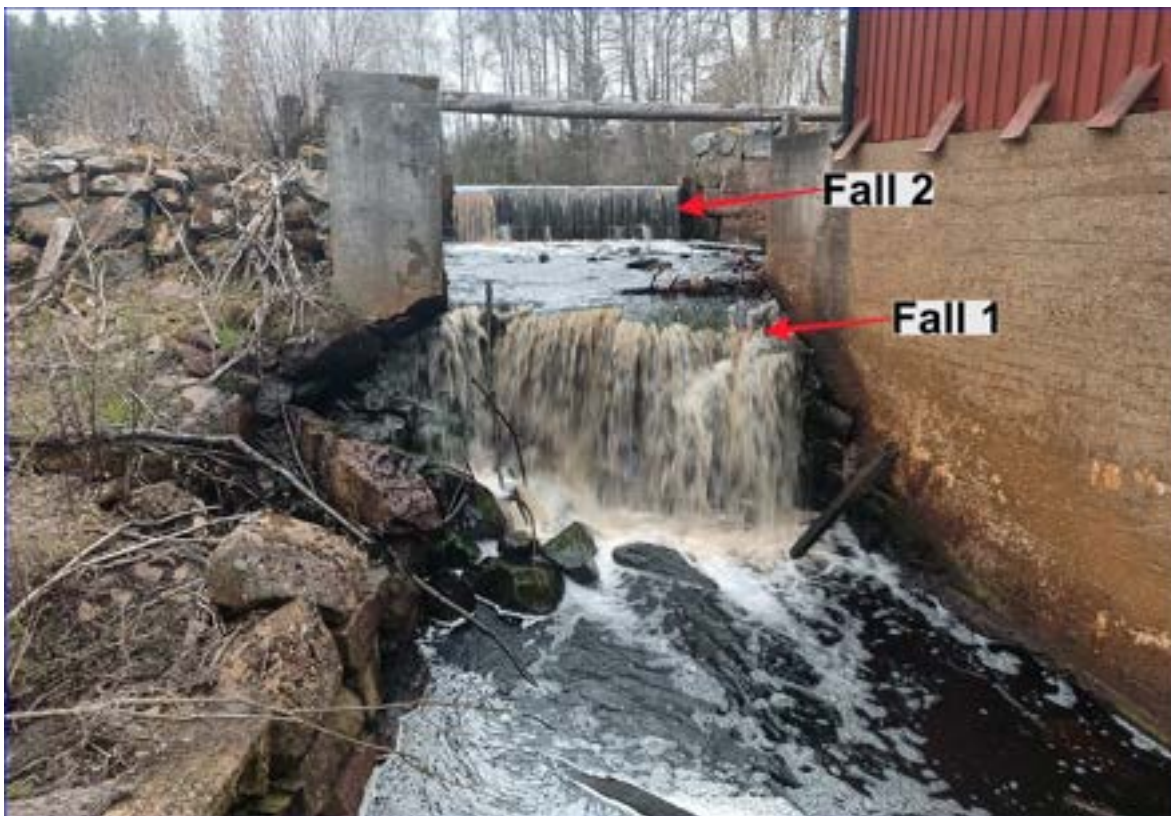
**Figur 65:** Bilden visar vandringshinder nummer 5 som utgörs av fall i två steg, vilket utgör ett definitivt hinder för både stark- och svagsimmande fiskarter.

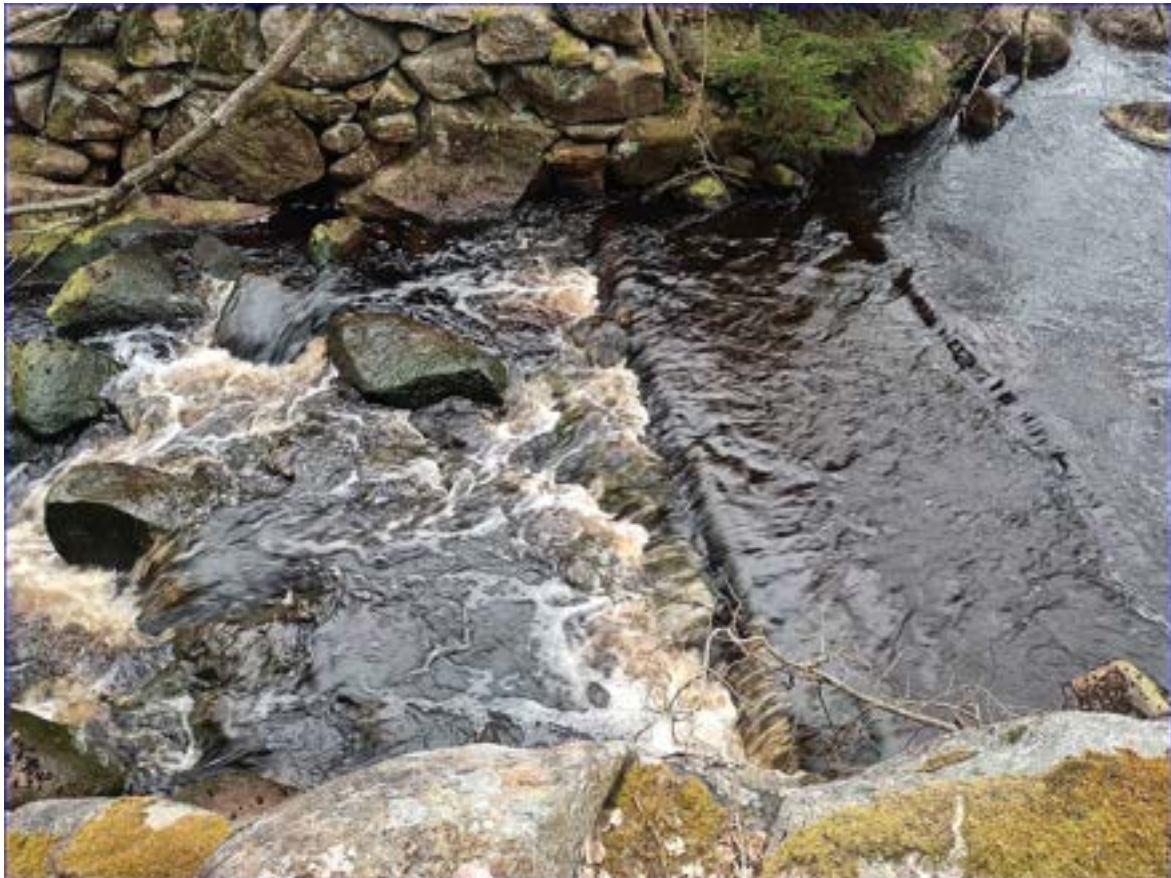
**Figur 68:** Vandringshinder nummer 6 består av en tröskel efter en utriven damm som skapar ett fall. Upptröskling bedöms vara det enklaste alternativet för att förbättra den longitudinella konnektiviteten.

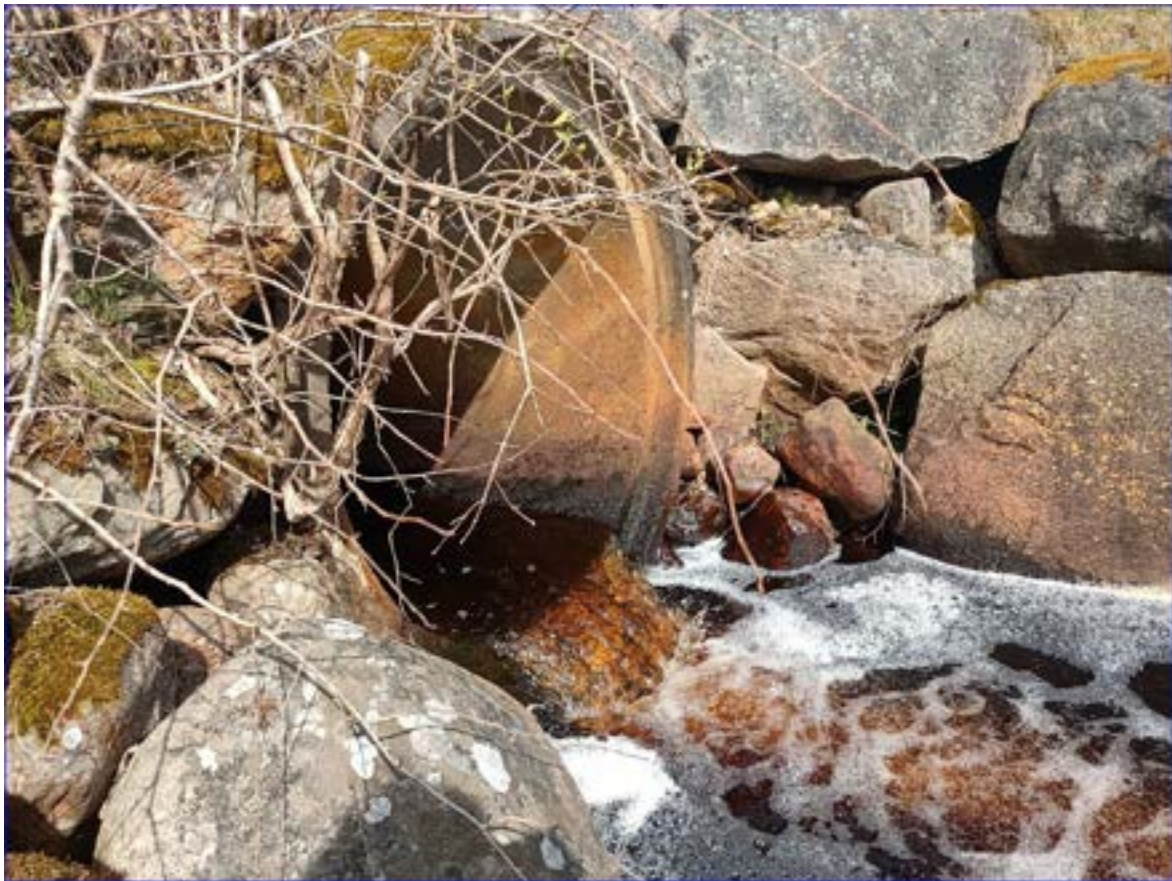
**Figur 69:** Vandringshinder nummer 7 består av en vägtrumma med ett mindre fall.

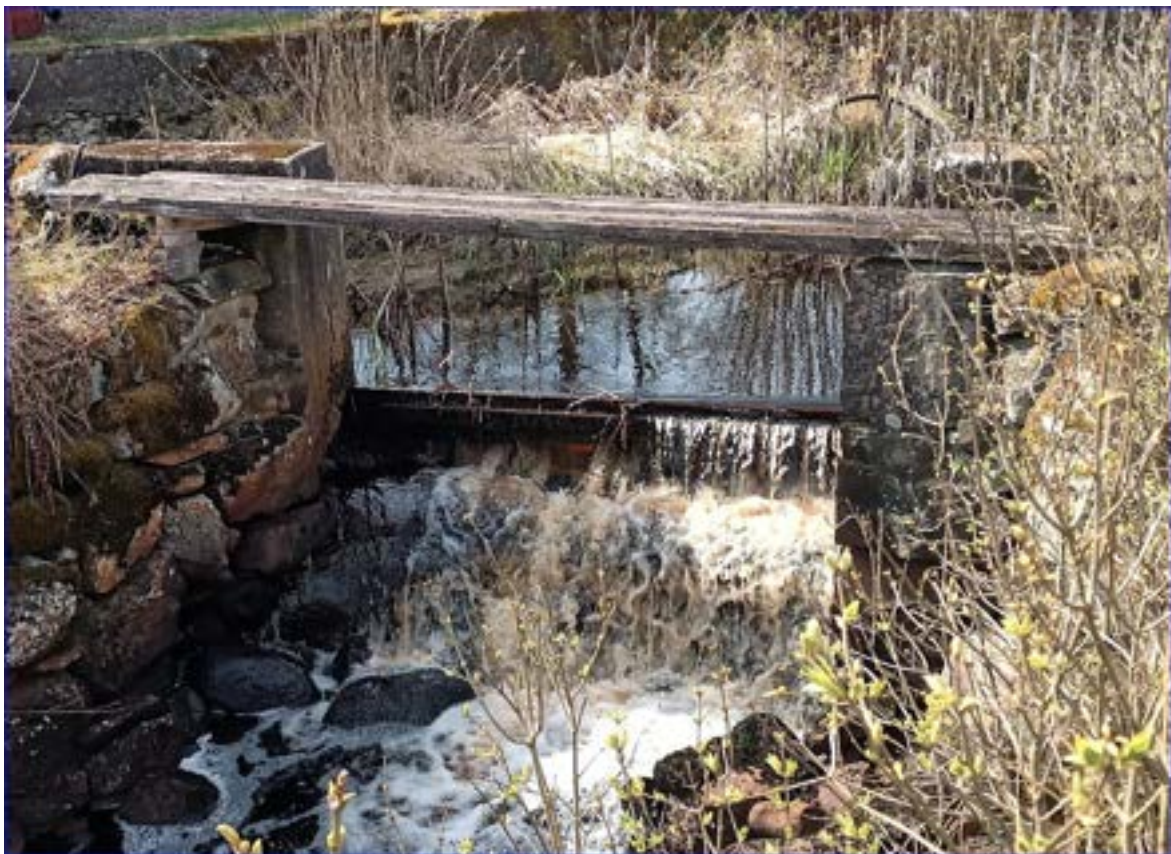
**Figur 70:** Vandringshinder nummer 8 består av en tröskel för sjöyta samt ett fall som skapats av rensningen av fåran.

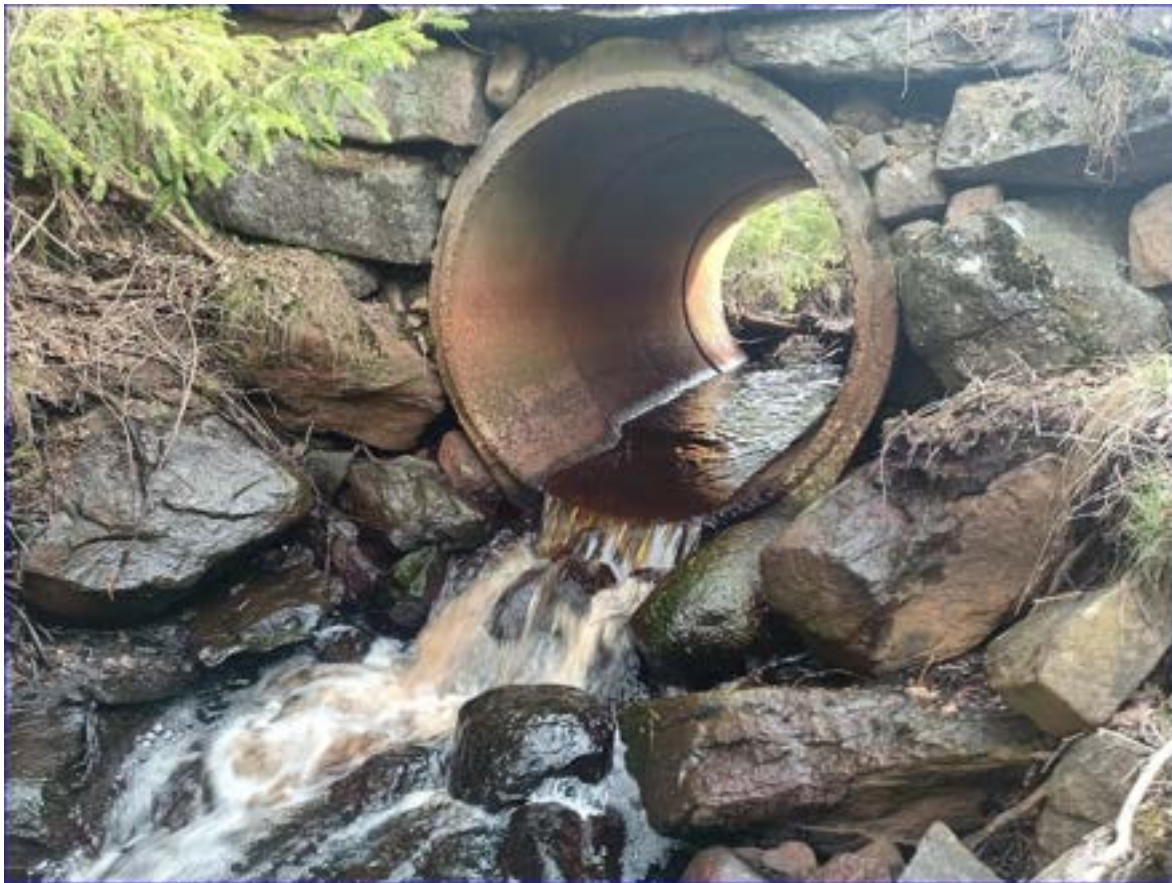
**Figur 71:** Vandringshinder nummer 9 består av en vägtrumma med ett fall vid utloppet.
