# Åtgärdsplan för Kilingaån

**Kristianstads Kommun**

Diarienummer: KS 2023/65

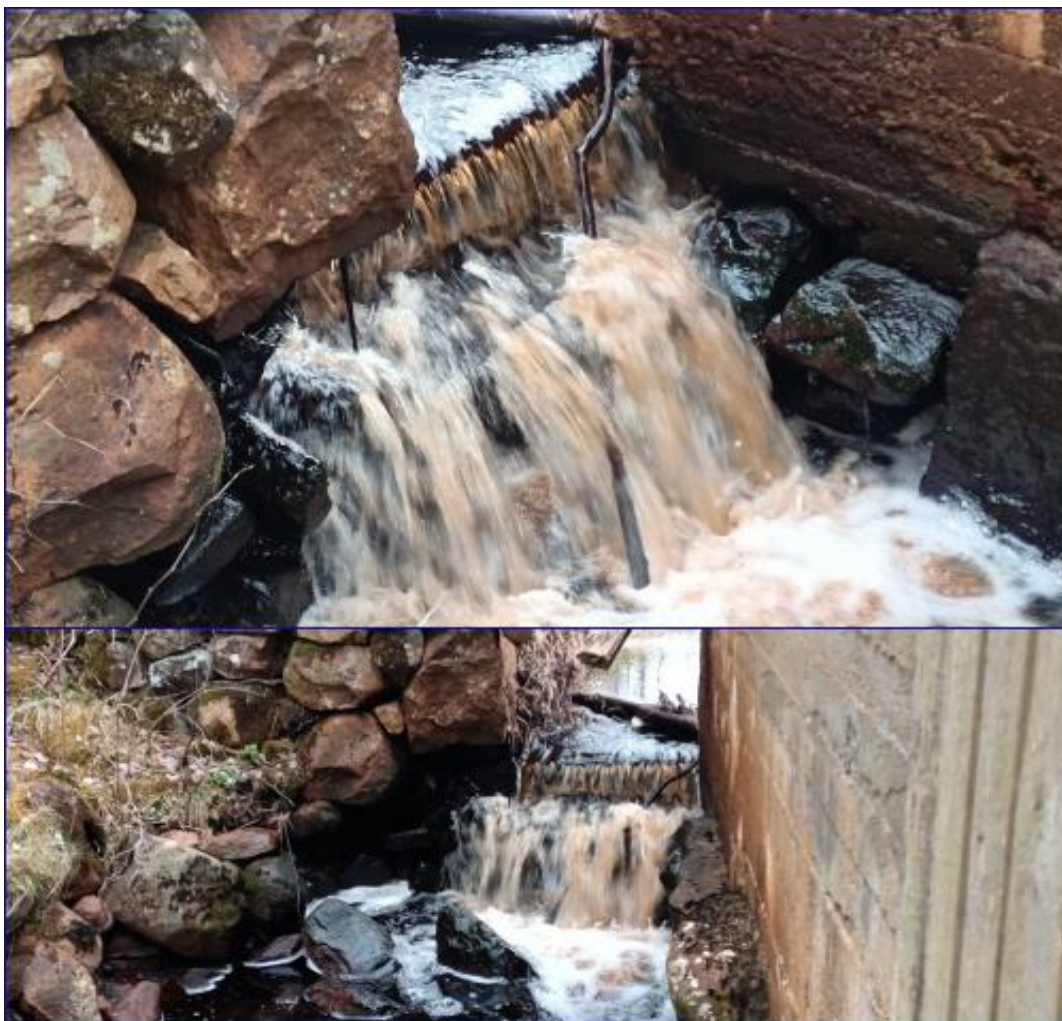
**Figur 72:** Vandringshinder nummer 10 består av två fall i anslutning till en gammal kvarn.
