# Åtgärdsplan för Kilingaån

**Kristianstads Kommun**

Diarienummer: KS 2023/65

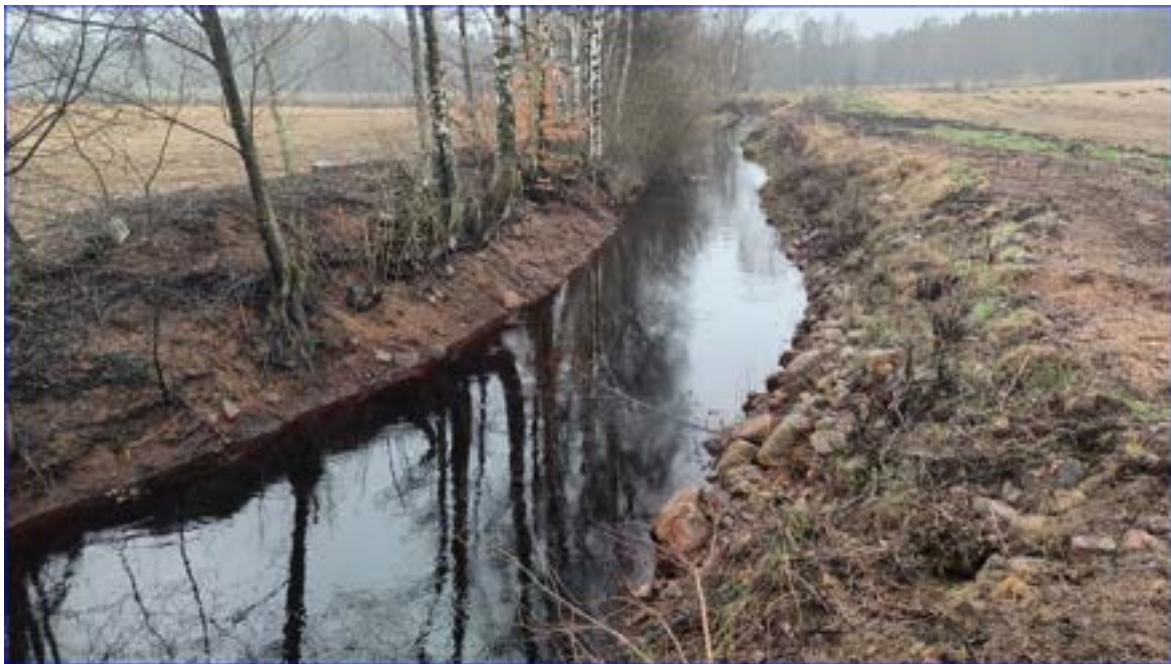
Idag återfinns ytterst få sträckor som uppvisar ett naturligt riffle poolsystem (C-vattendrag). Rensningar och omgrävningar har gjort att dessa värdefulla sträckor för bland annat förekomsten av lekhabitat för öring nästintill helt har gått förlorade (figur 7).

**Figur 7:** Förlorat riffle-poolsystem (sträcka 50). Vattendraget rinner här genom svämsediment och bottenstrukturer utgörs främst av sten och grus, vilket naturligt har skapat riffle poolsystem med omgivande svämplan. Sträckan har blivit omgrävd och fåran har idag ingen kontakt med omgivande marker. Få strömwaterlevande organismer kan leva i denna typ av miljö.

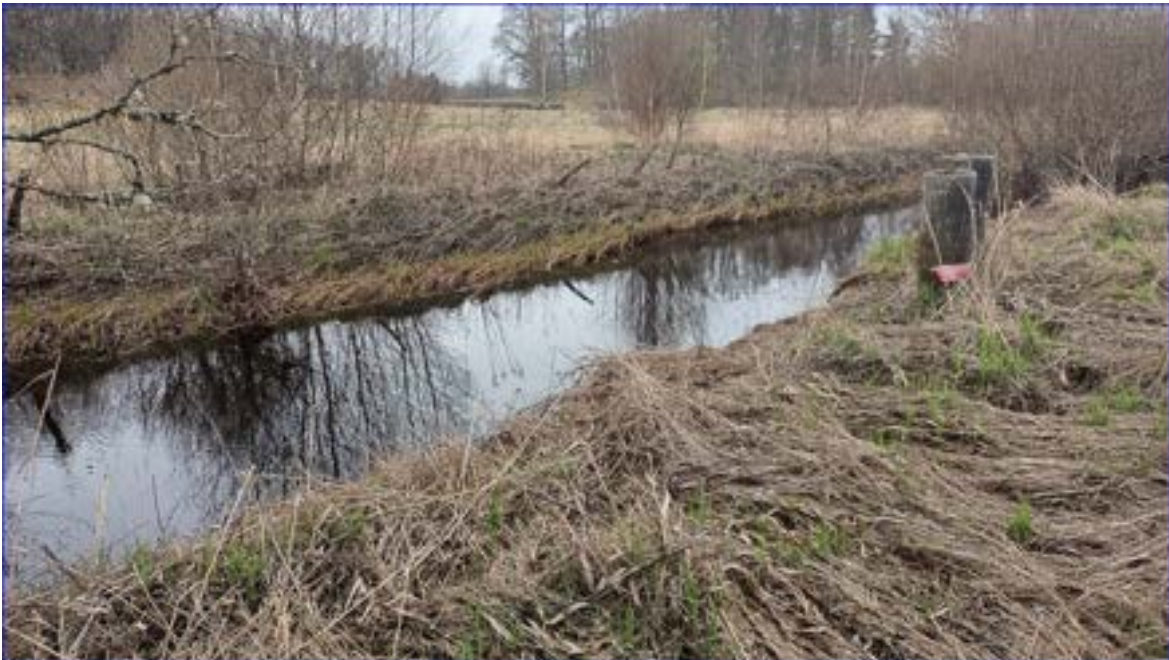
**Figur 9:** Omgrävda och rätade sträckor genom torv uppvisar över lag mycket dåliga översvämningsfrekvenser och bristfälliga kantzoner. Omgivande våtmarker har blivit onaturligt torra och torven har i många fall oxiderat och sjunkit ihop, vilket leder till näringsläckage, brunifiering och en försämrad vattenhushållning. Bilden visar sträcka 13.

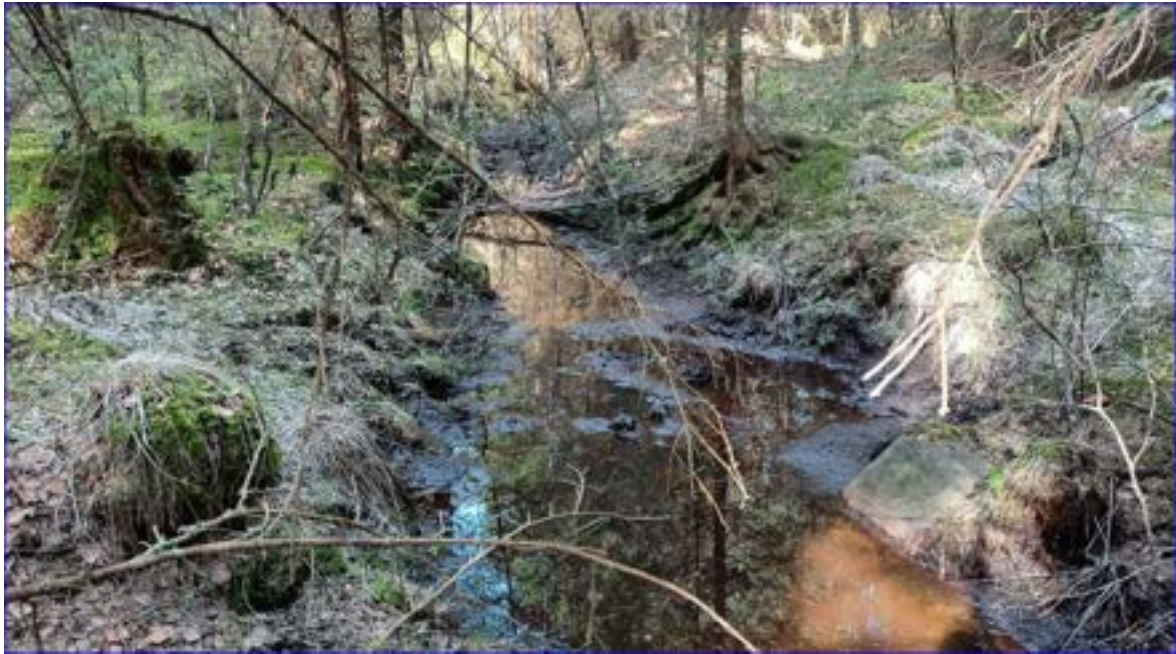
**Figur 10:** Utdikning av omkringliggande marker leder bland annat till näringsläckage, sämre vattenhållande förmåga, oxidation av torv, brunifiering, utsläpp av växthusgaser och förlust av biologisk. Bilden visar en utdikad tidigare torvmark som idag består av produktionsskog (gran). Den uttorkade och oxiderade torven läcker fortfarande ut närings- och humusämnen till vattendraget samt växthusgaser till atmosfären.

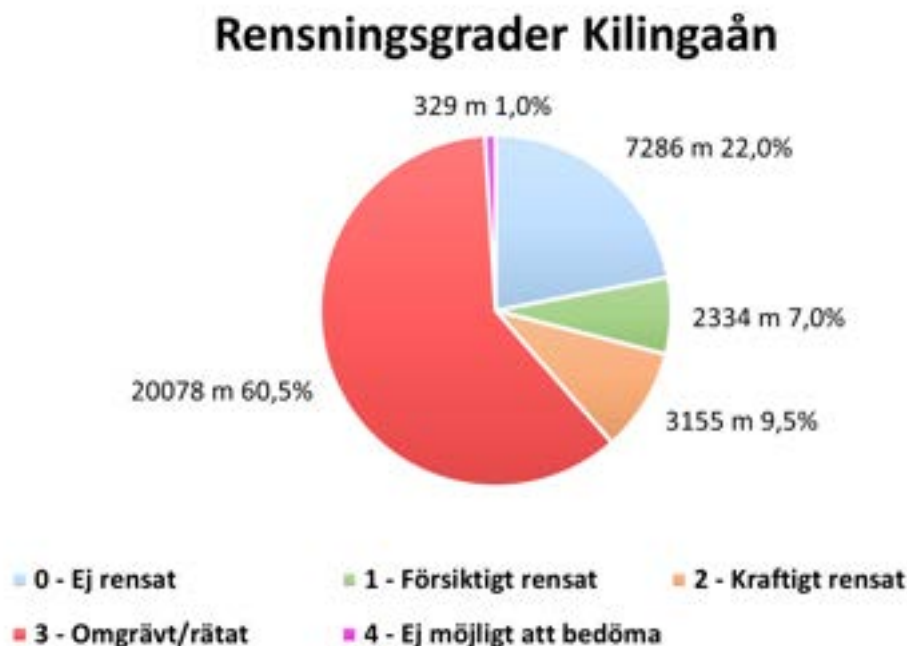
Kilingaån blivit mycket kraftigt påverkad av rätningar/omgrävningar och rensningar. Totalt sett bedöms 60,5 % (20 078 m) av den sammanlagda längden av vattenförekomsten vara omgrävt och/eller rätat, 9,5 % (3155 m) kraftigt rensat, 7 % (2334 m) försiktigt rensat, 22 % (7286 m) ej rensat och 1 % (329 m) ej möjligt att bedöma (figur 11). Se *Bilaga C 14.2* för kartbilder och rensningsgrader på de olika delsträckorna.

**Figur 11:** Rensningsgrader i Kilingaån angivet i antal meter och procent av vattendraget.

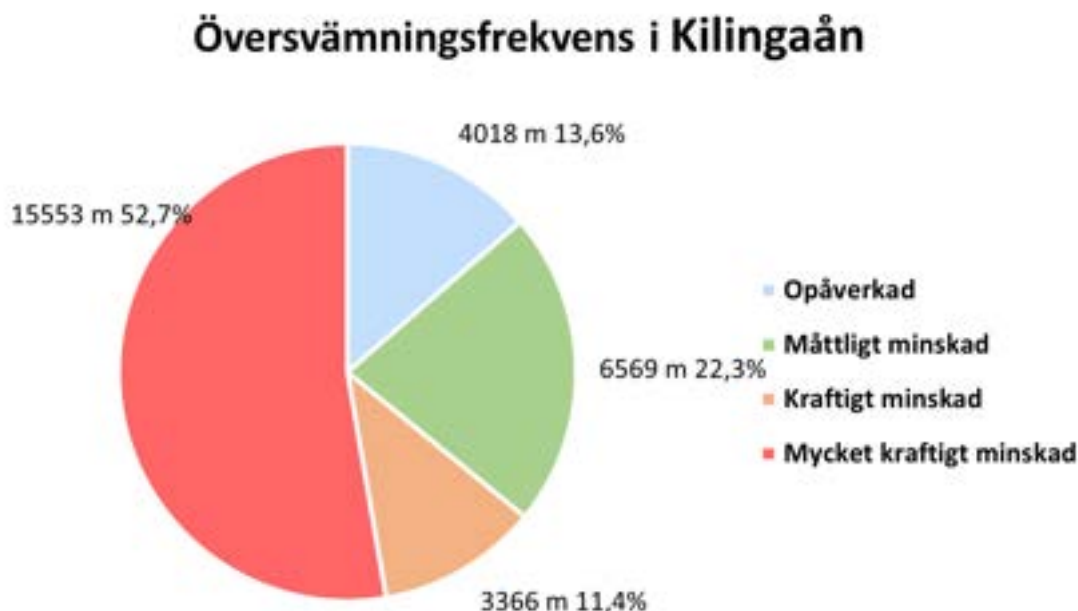
För sträckor som naturligt frekvent översvämmas omgivande marker bedöms översvämningsfrekvensen vara *mycket kraftigt minskad* på 52,7 % (15 553 m), *kraftigt minskad* på 11,4 % (3366 m), *måttligt minskad* på 22,3 % (6569 m) och *opåverkad* på 13,6 % (4018 m) av vattenförekomstens sammanlagda längd (figur 12).

**Figur 12:** Påverkan på översvämningsfrekvensen i Kilingaån angivet i antal meter och procent av vattendraget.

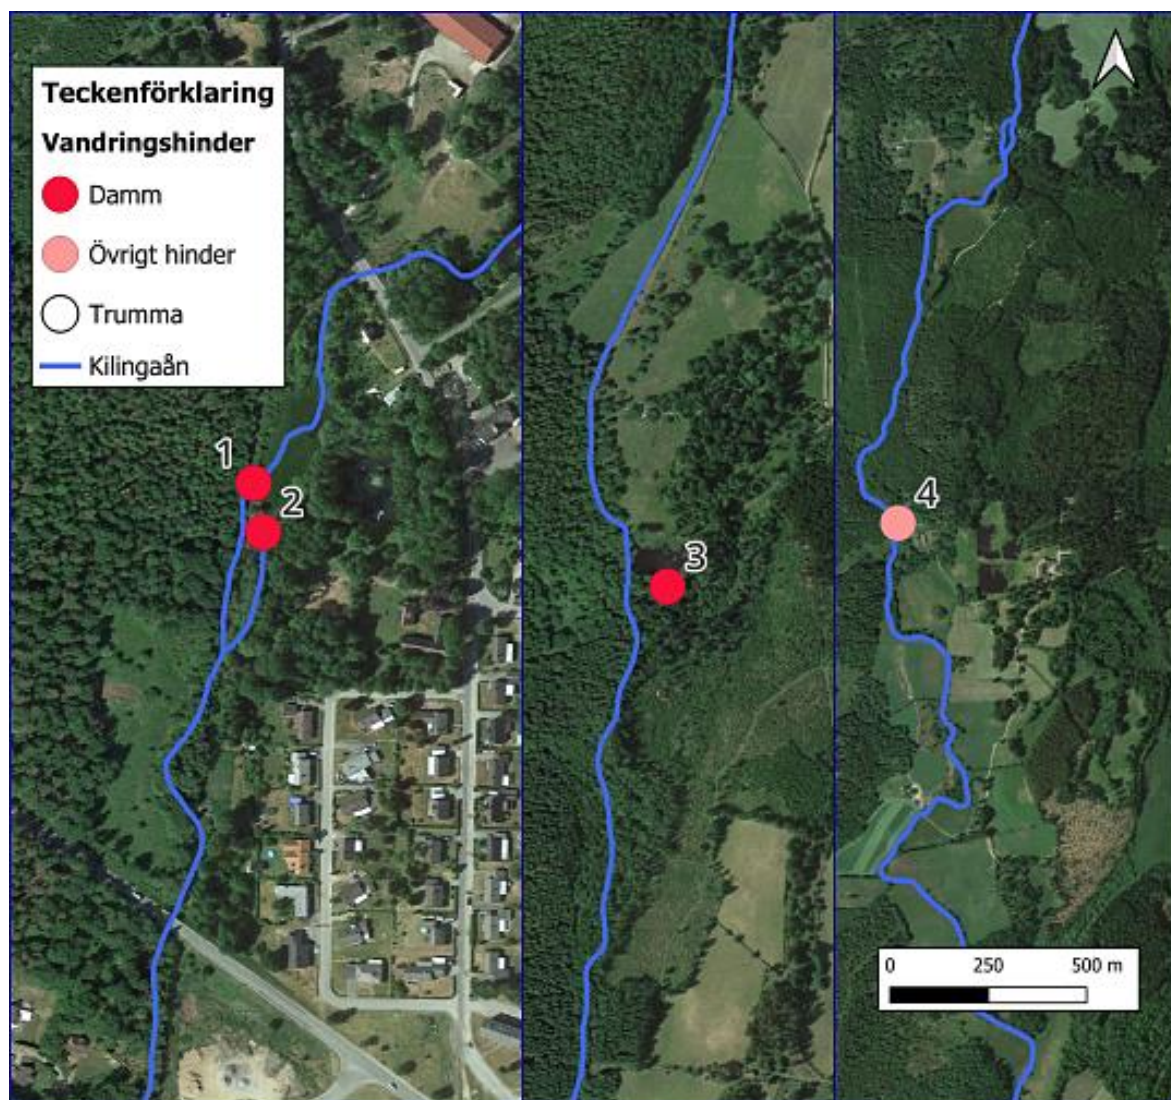
**Figur 13:** Vandringshinder nummer 1–4 i Kilingaån, deras lokalisering på kartan samt kategori och nummer som överensstämmer med tabell 4.

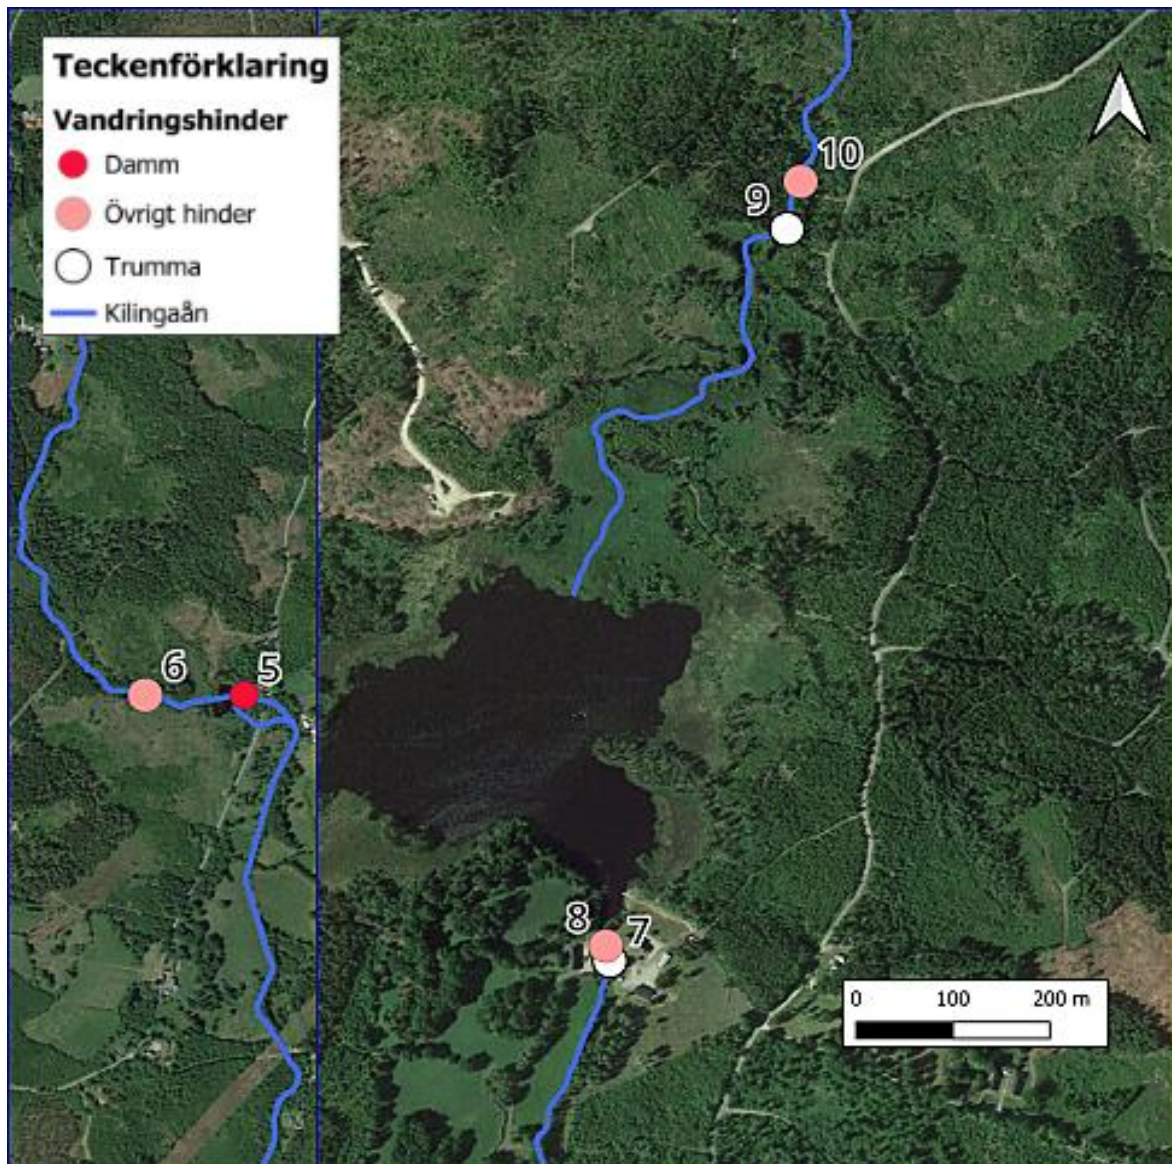
**Figur 14:** Vandringshinder 5–10 i Kilingåån, deras lokalisering på kartan samt kategori och nummer som överensstämmer med tabell 4.

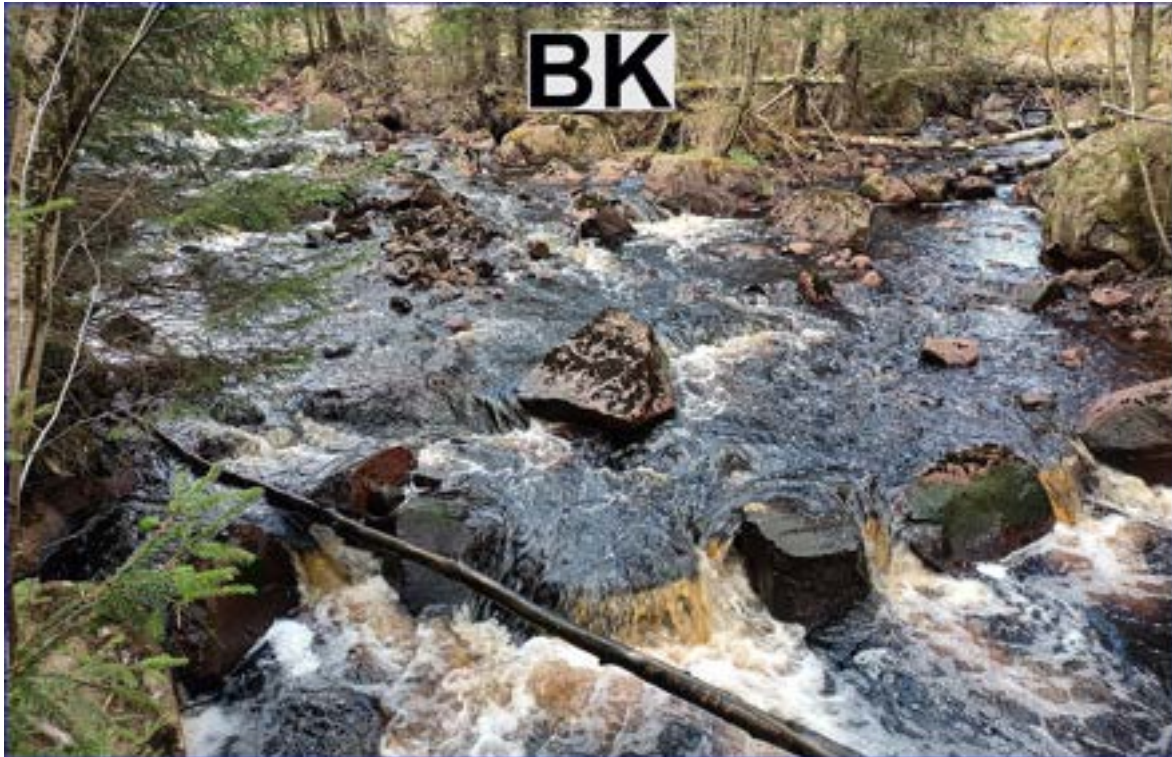
**Figur 18:** Hyffsad målbild för strömsträckor av den hydromorfologiska typen Bk (sträcka 66), sträckan har blivit försiktigt rensad men har kvar så pass mycket strukturer att den kan klassas som en limniska nyckelbiotop Fors. Notera det oordnade substratet. Transportkapaciteten och lutningen är hög.

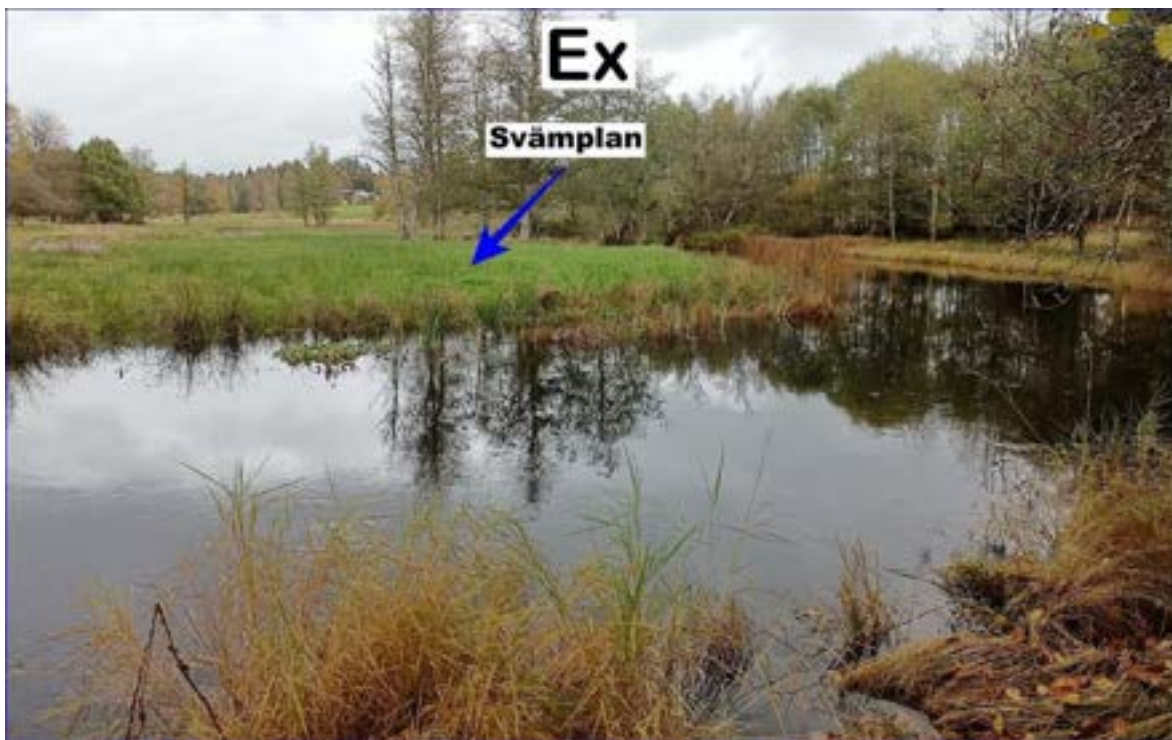
**Figur 23:** En orörd Ex sträcka vid låg vattenföring där de hydromorfologiska förhållandena kan anses vara nästintill naturliga om än en aning sänkt basnivå. Omgivande marker är uppbyggda av oorganiskt material främst i form av sand, lera/silt och svämsediment. Vattendraget har en meandrande planform, en låg inneslutning och bra kontakt med omgivande marker och stabila svämplan. Dessa typer av sträckor är mycket viktiga för ett vattendrags näringsretention, flödesutjämning och vattenhushållande förmåga. Bilden är tagen i Bräkneån i Blekinge län av David Karlsson, NaturFokus. I Kilingaån finns inte några Ex sträckor med denna låga påverkansgrad kvar.

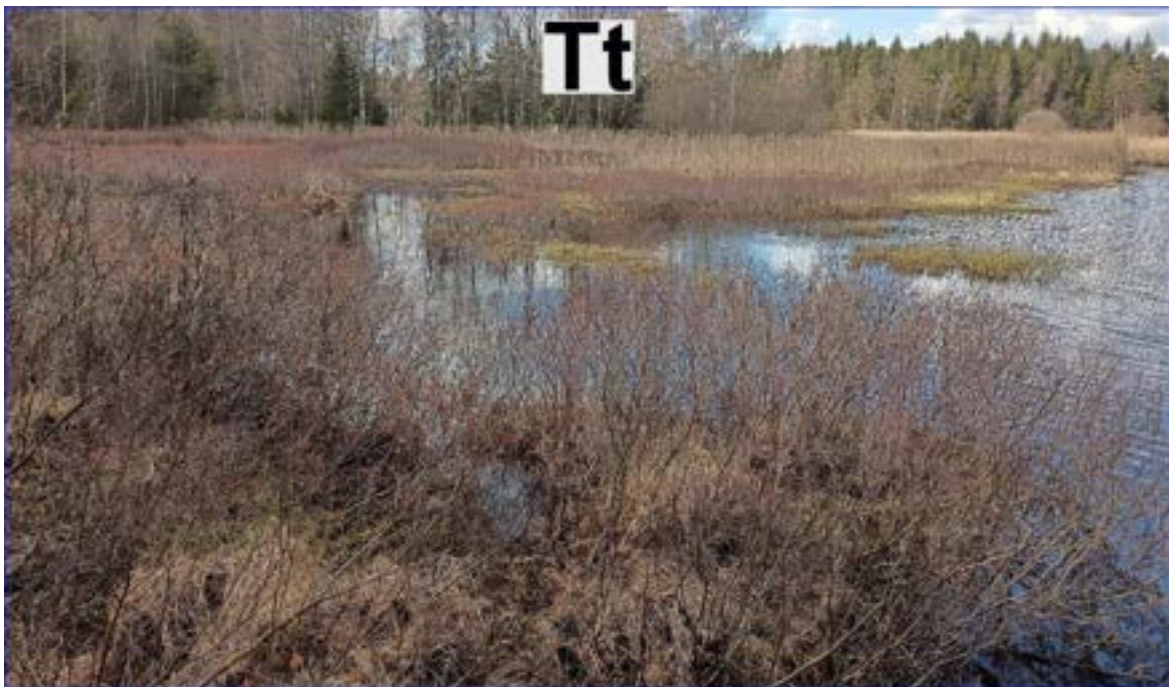
**Figur 26:** Torvsträcka som uppvisar i princip opåverkade grundvattennivåer (sträcka 69). Notera den låga inneslutningen och de organogena översvämningsytorna som till största delen är vattenmättade året om.

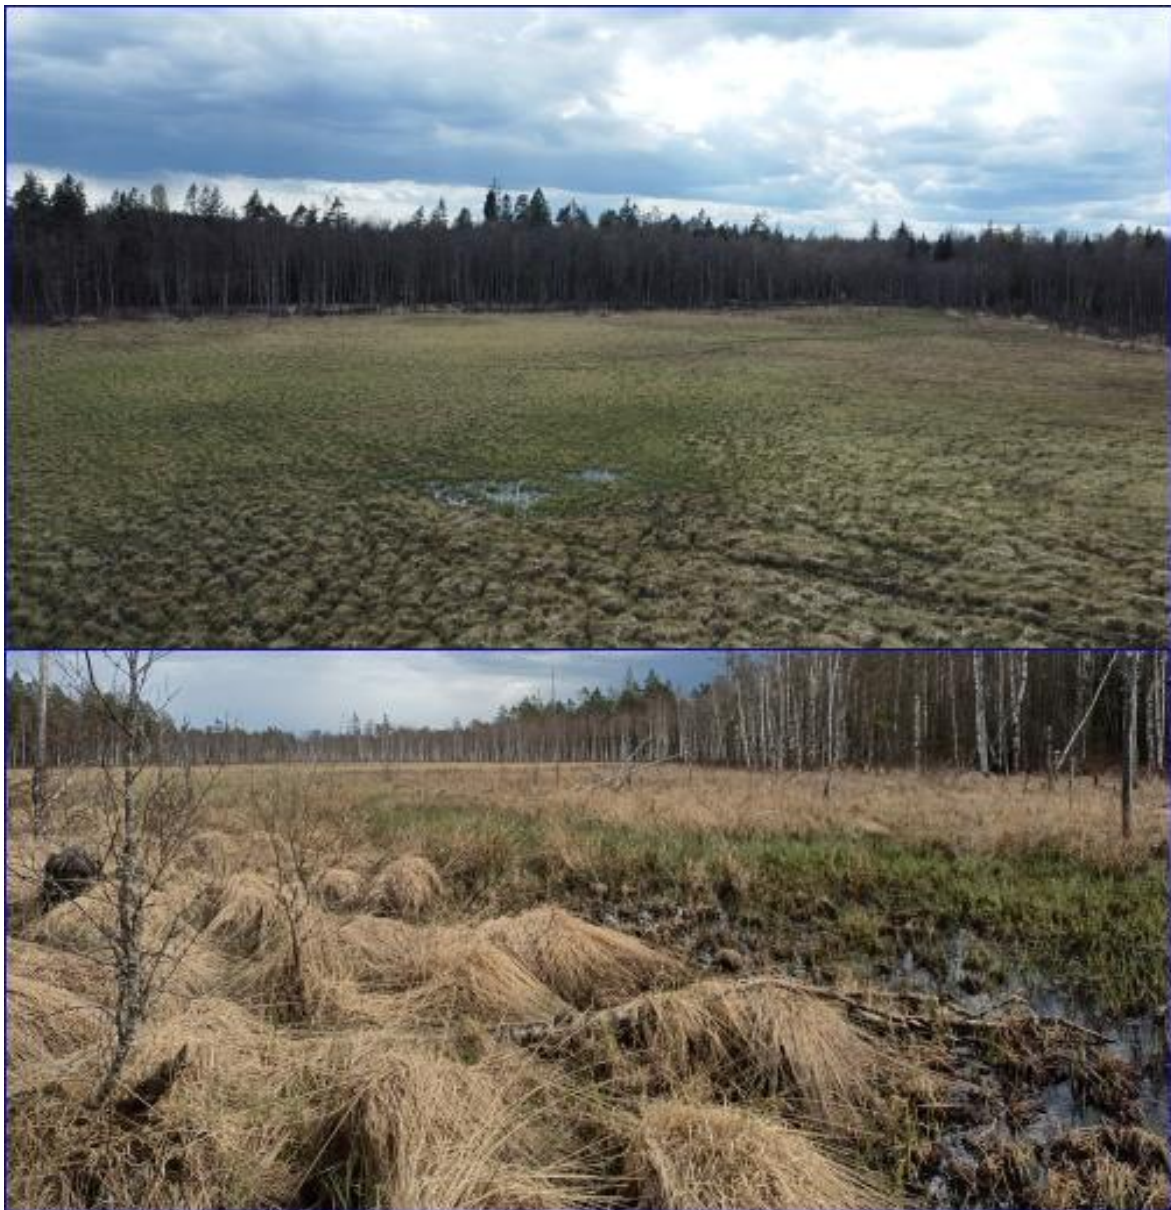
**Figur 30:** Översta bilden visar en drönbild över stabil våtmark i Kilingåån (nyckelbiotop 35). Fåran blir otydlig och försvinner in i våtmarkens vegetation. Undre bilden visar samma våtmark fotad från marken. Översvämningsytorna uppbyggda av organiskt material och ligger i direkt anslutning till sträckor med hydromorfologiska typen Tt. Notera den låga grundvattennivån och de nästintill vattenmättade markerna även under lågvattenföring.

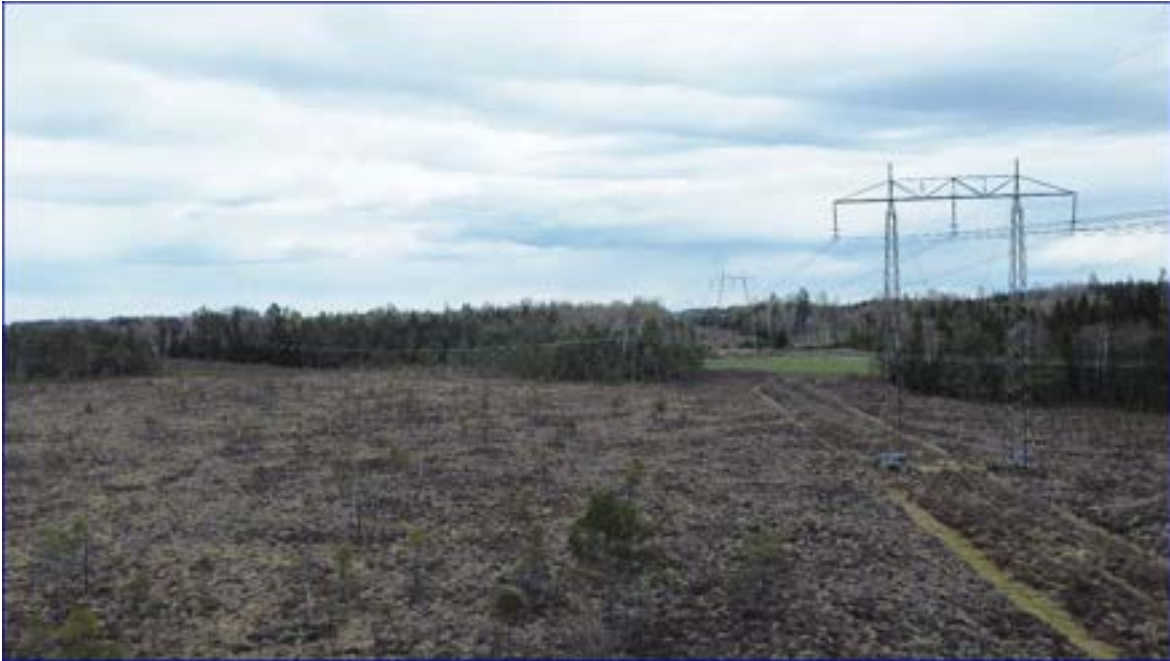
**Figur 31:** Drönarfoto över en utdikad våtmark i Kilingaåns avrinningsområde (våtmark 219) Ovanstående våtmark omges till stora delar av diken samt är utdikad under kraftledningsgatan.

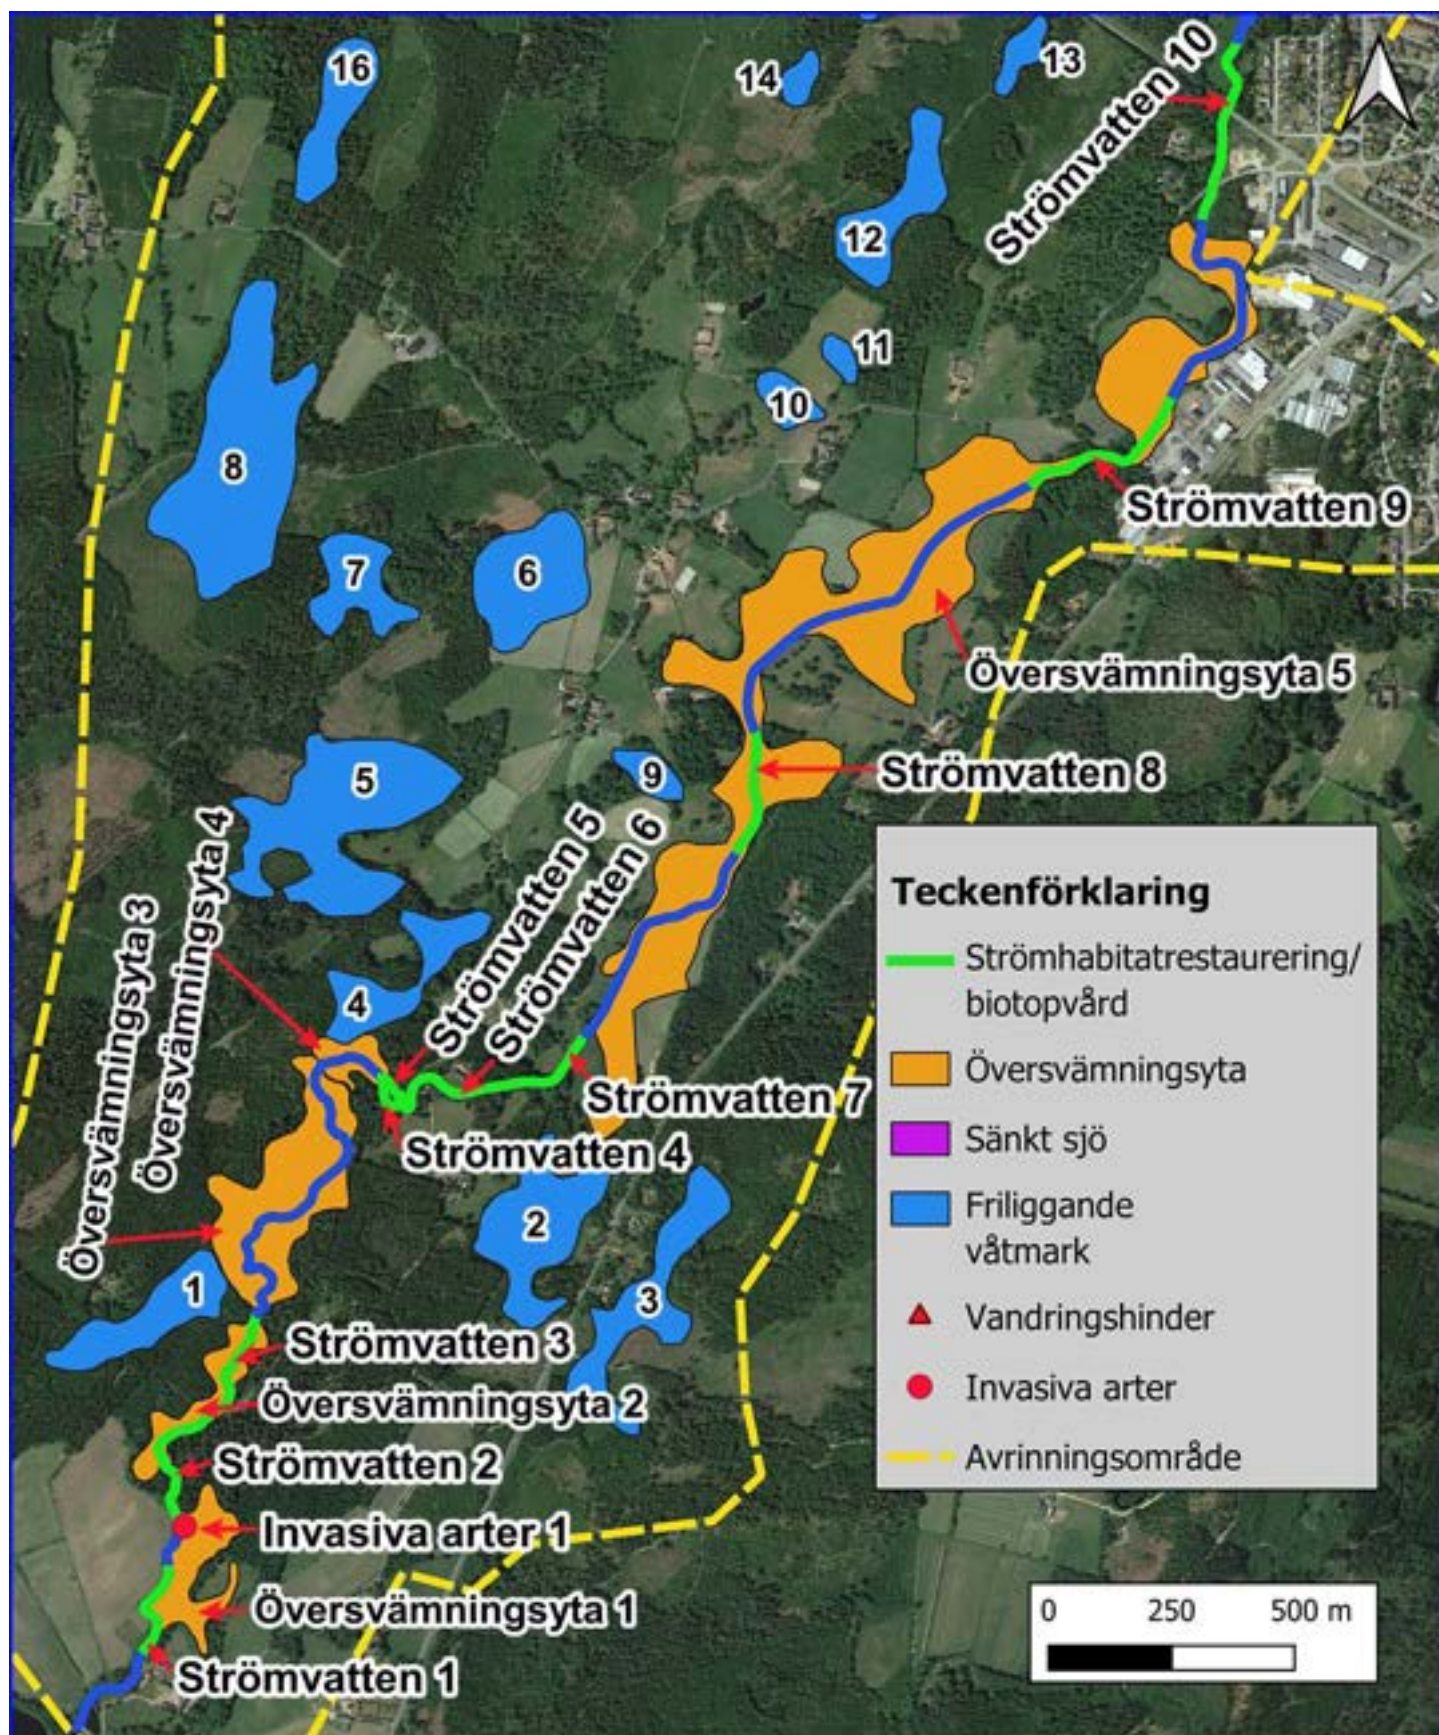
Figur 33: Åtgärdsförslag för åtgärdsområde Kilingaån 1.

| Åtgärdsstyp/nr | Sträcka biokart | Målbild-Hymotyp | Habitatförsämring | Åtgärdsförslag | Konflikt |
|---|---|---|---|---|---|
| Översvämningsyta 4 | 8 | Tt | Sänkta grundvattennivåer. Kraftig stranderosion. Försämrade näringsretention, flödesutjämning och vattenhushållande förmåga. | Återställa bestämmande sektion 9. Delvis öppna marker, troligtvis inga föreliggande konflikter för omgivande översvämningsytor. | |
| Översvämningsyta 5 | 13–17 | Tt/Ex/Cx | Omgrävt och kraftigt sänkta basnivåer. Förlorade våtmarker. Ökad avrinning, minskad näringsretention och vattenhushållning. Omfattas av markavvattningsföretag. | Utredning av markavvattningsföretag. Återställa bestämmande sektion nummer 12 och 13. Tillföra död ved. Återställa Cx sträckor. Tillåta en kantzon att etablera sig. Se även strömvatten 8 och 9. Omges av både betesmark och uppodlad jordbruksmark. Tvåstegsdike kan vara ett alternativ längs vissa sträckor. | Markavvattnin gsföretag |

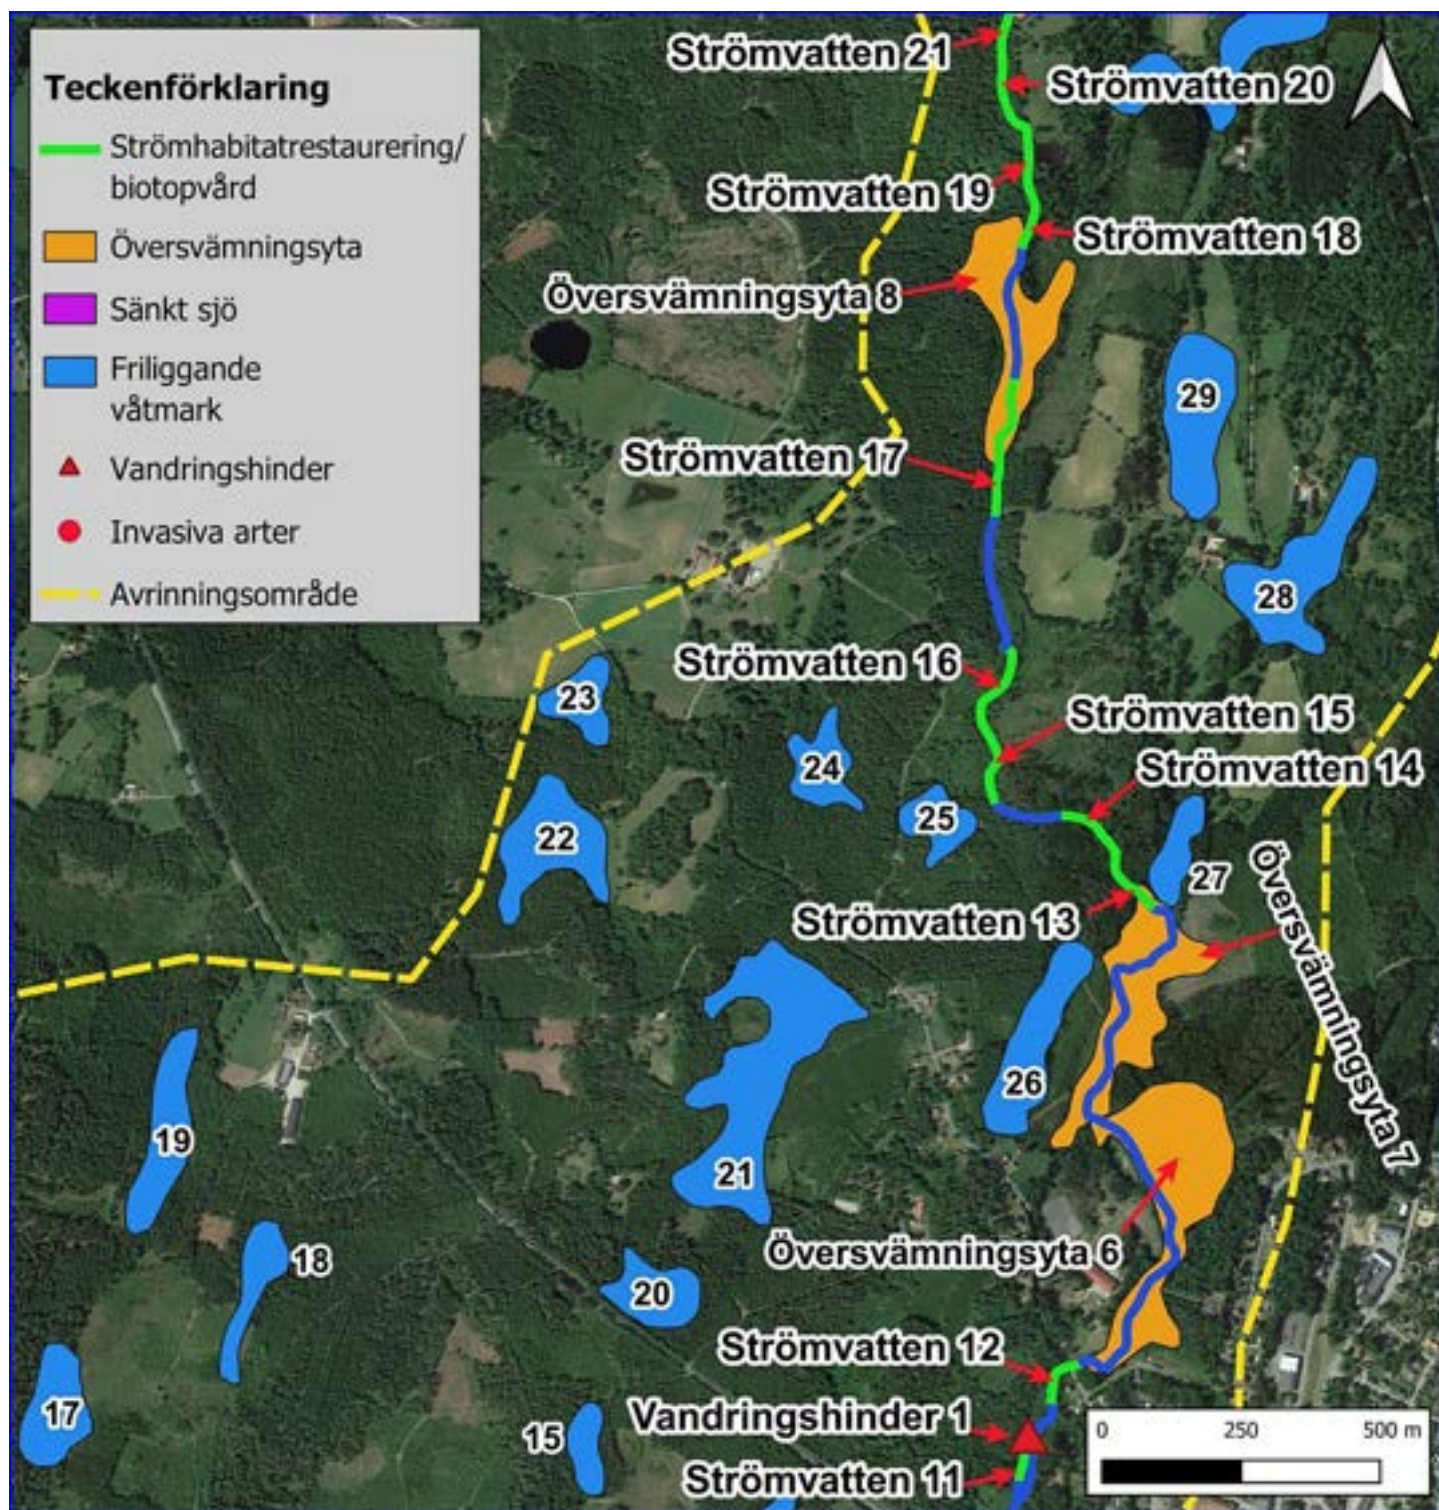
Figur 34: Åtgärdsförslag för åtgärdsområde Kilingån 2.

| Åtgärdsstyp/nr | Sträcka biokart | Målbild-Hymotyp | Habitatförsämring | Åtgärdsförslag | Konflikt |
|---|---|---|---|---|---|
| Översvämningsyta 8 | 37,38 | Tt | Sänkta grundvattennivåer och minskad lateral konnektivitet. Onaturliga erosionsprocesser i fåran. Försämrade näringsretention, flödesutjämning och vattenhushållande förmåga. | Fri utveckling av alluviala skogar runtom fåran som kan tillföra död ved över tid. Ingen produktionsskog bör påverkas i någon större utsträckning, fuktiga marker redan idag. | |
| Vandringshinder 1 | 20 | | Reglerbar dammlucka. Partiellt hinder för starksimmande- och definitivt hinder för svagsimmande fiskarter. | 1: Avsänkning och återställning av tröskel. 2: Omlöp. | Estetiska värden. |

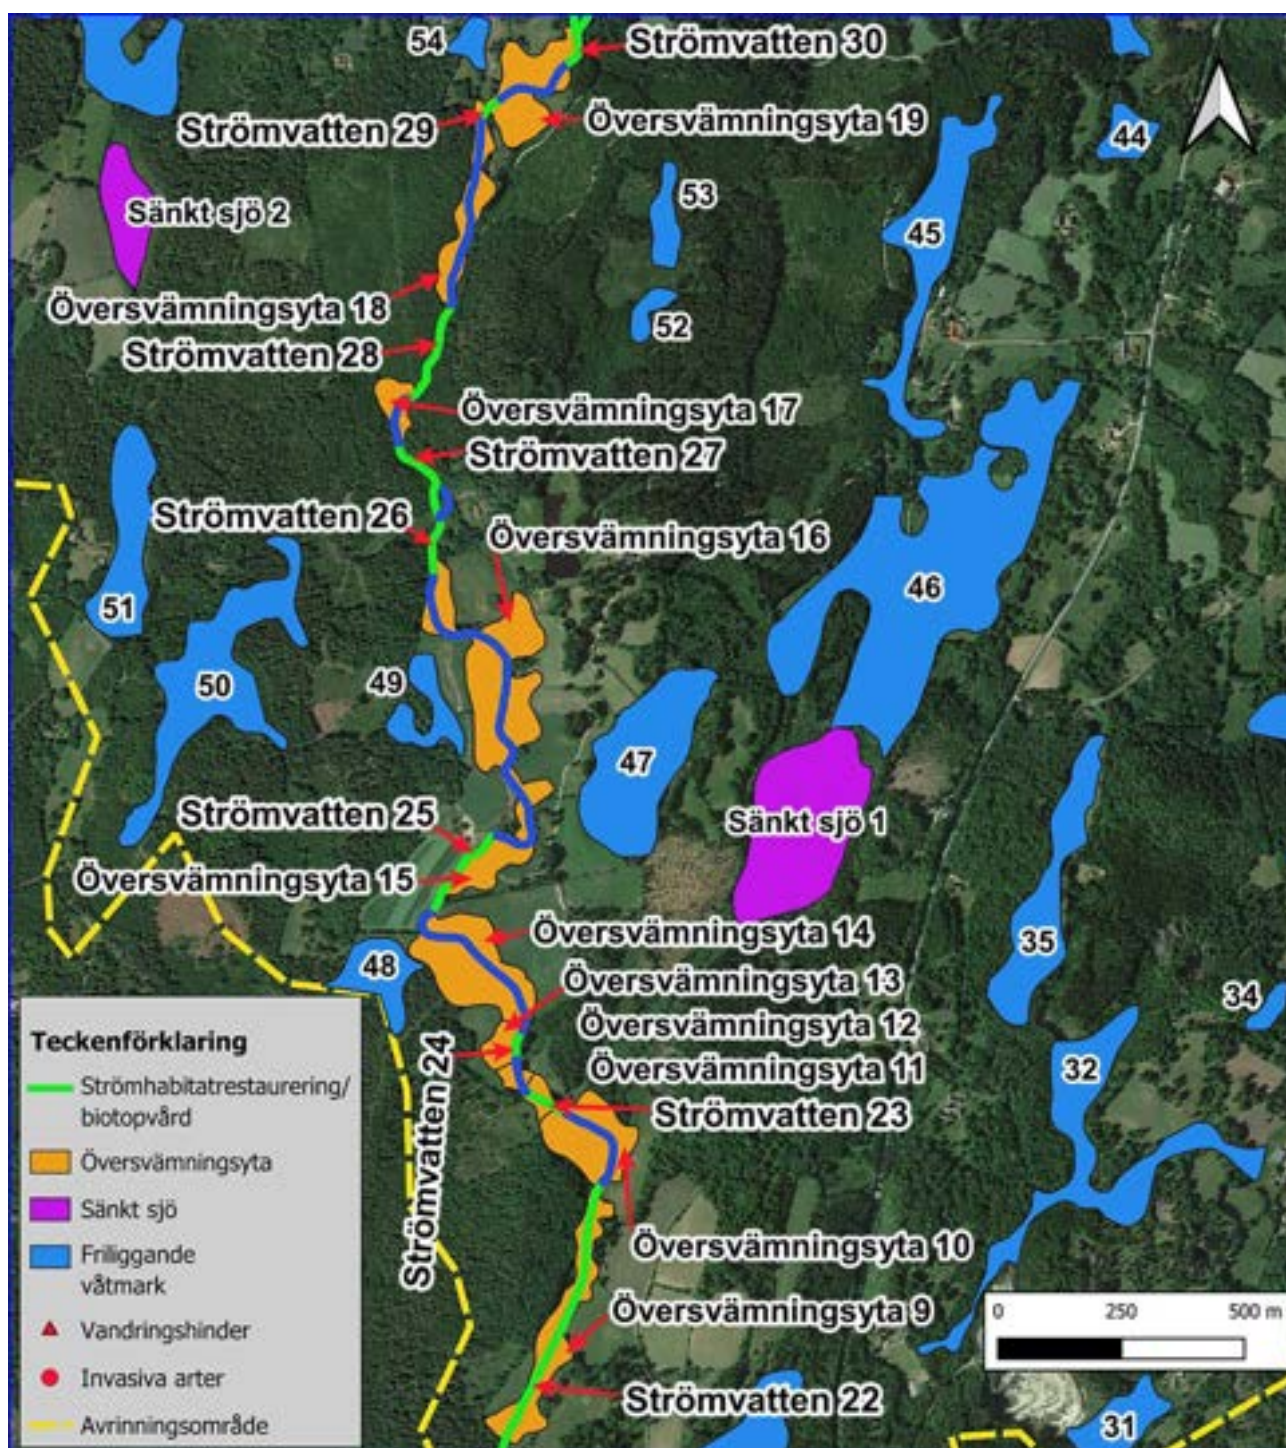
Figur 35: Åtgärdsförslag för åtgärdsområde Kilingåån 3.

| Åtgärdsstyp/nr | Sträcka biokart | Målbild-Hymotyp | Habitatförsämring | Åtgärdsförslag | Konflikt |
|---|---|---|---|---|---|
| Översvämningsyta 17 | 55 | Tt | En aning sänkta grundvattennivåer. Ung skog på svämplan. | Återställ bestämmande sektion 34. Tillåt en fri utveckling av svämskogar. Fri utveckling av alluviala skogar runtom Ingen produktionsskog bör påverkas i någon större utsträckning, fuktiga marker redan idag. | |

| Åtgärdstyp/nr | Sträcka<br>biokart | Målbild-<br>Hymotyp | Habitatförsäkring | Åtgärdsförslag | Konflikt |
|---|---|---|---|---|---|
| Översvämningsyta 18 | 57, 58 | Tt | Sänkta grundvattennivåer, ökad avrinning. Minskad näringsretention och vattenhushållning. Näringsläckage. | Återställning av bestämmande sektion 36. Fri utveckling av kantzon och svämskogar. Öppna betesmarker längs höger sida. | Skogsbruk |
| Översvämningsyta 19 | 60 | Tt | Sänkta grundvattennivåer, ökad avrinning. Minskad näringsretention och vattenhushållning. Strand och bottenerosion. Näringsläckage. | Återställa bestämmande sektion 37, se strömvatten 29. Fri utveckling av kantzon. Öppna madmarker som enbart utgör av betesmarker bör kunna tillåta en ökad översvämningsfrekvens. | |

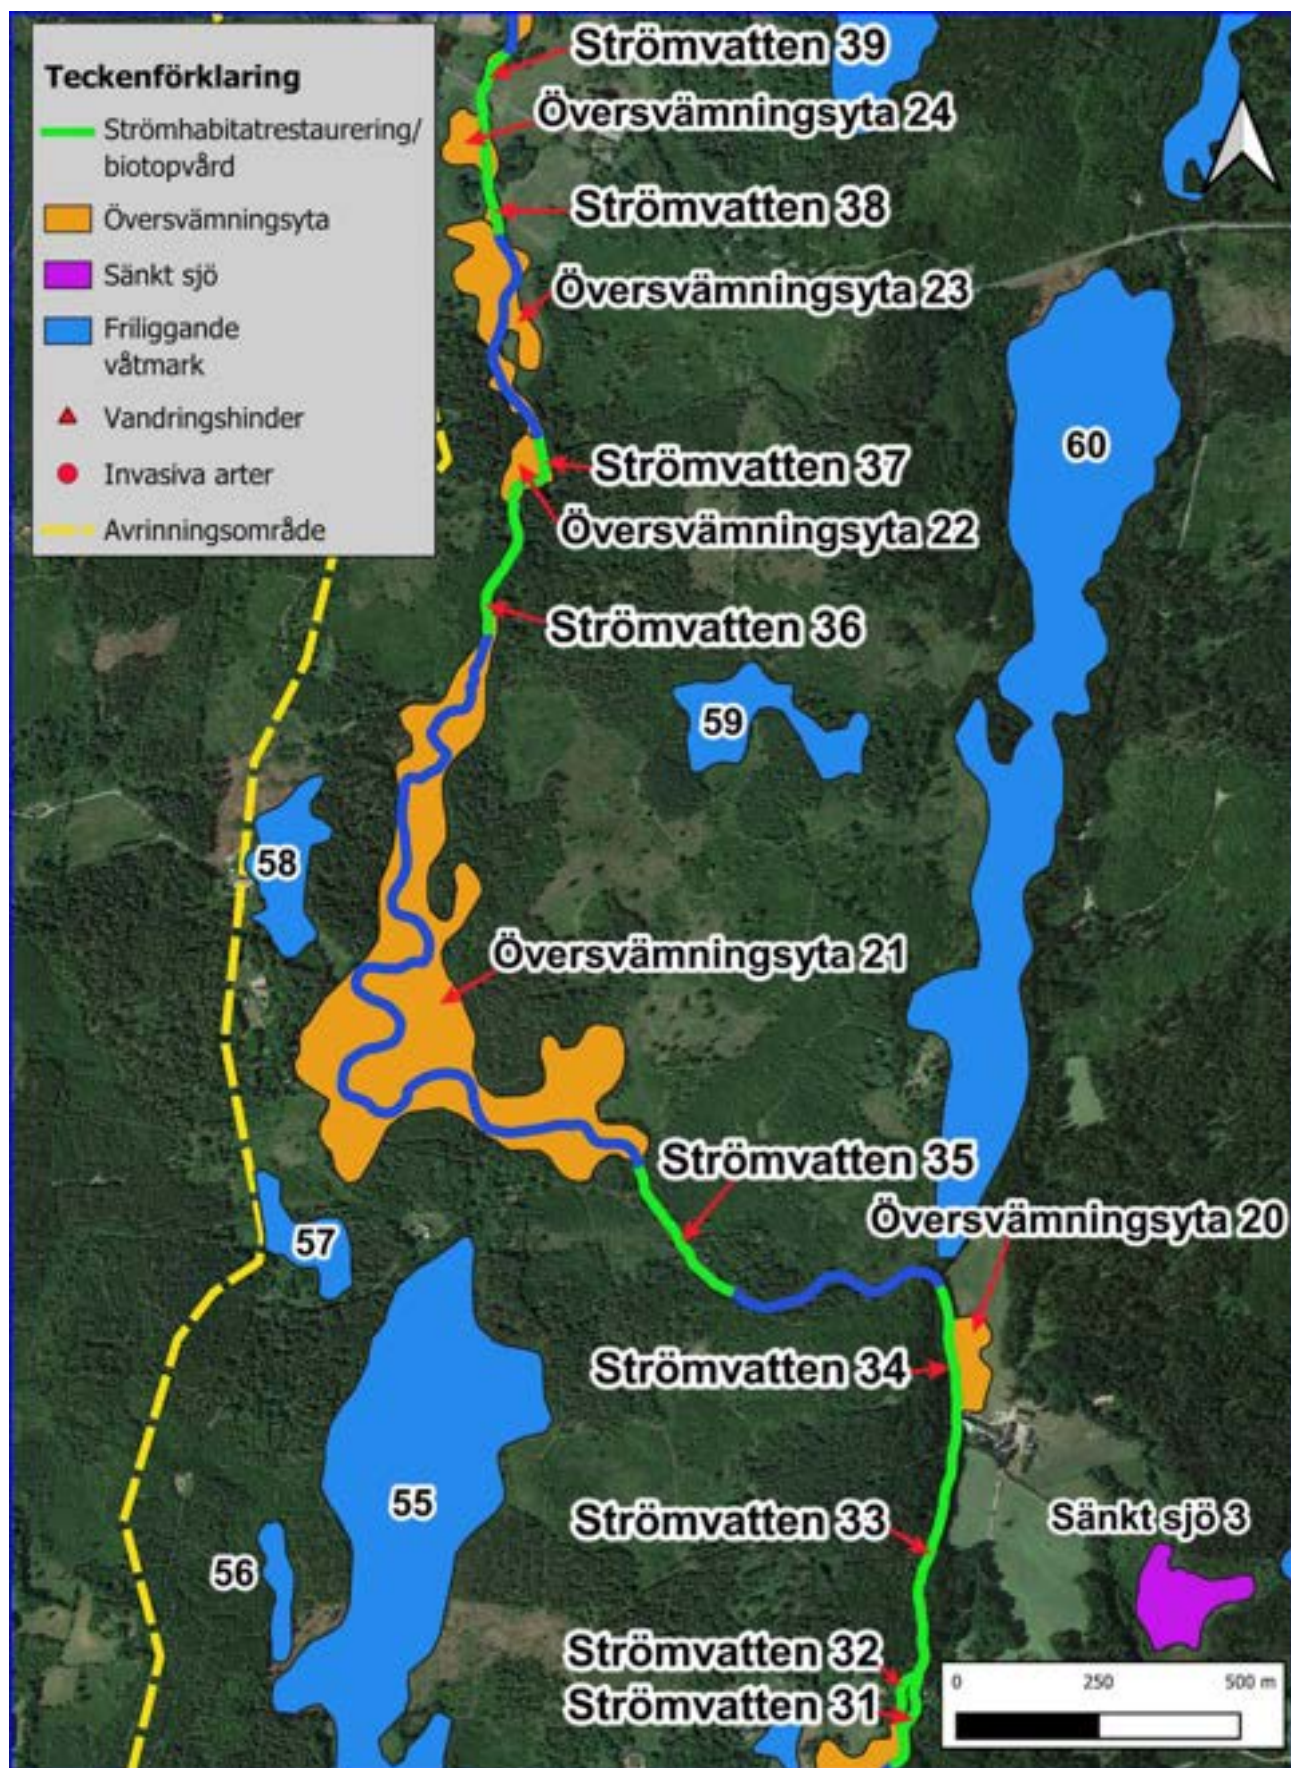
Figur 36: Åtgärdsförslag för åtgärdsområde Kilingån 3.

| Åtgärdsstyp/nr | Sträcka biokart | Målbild-Hymotyp | Habitatförsämring | Åtgärdsförslag | Konflikt |
|---|---|---|---|---|---|
| Översvämningsyta 24 | 75 | Cx | Kraftigt sänkt grundvattennivå. Förlorade våtmarker. Försämrade näringsretention, flödesutjämning och vattenhushållande förmåga. Kraftiga erosionsprocesser. Försämrade biologisk mångfald. | Se strömvatten 38. Tvåstegsdike hade kunnat vara ett alternativ. | Jordbruk |
| Sänkt sjö 3 | | | Sänkt sjöyta av Mölleröds sjö. | Förprojektering. | Jordbruk, skogsbruk |
