# Åtgärdsplan för Kilingaån

**Kristianstads Kommun**

Diarienummer: KS 2023/65

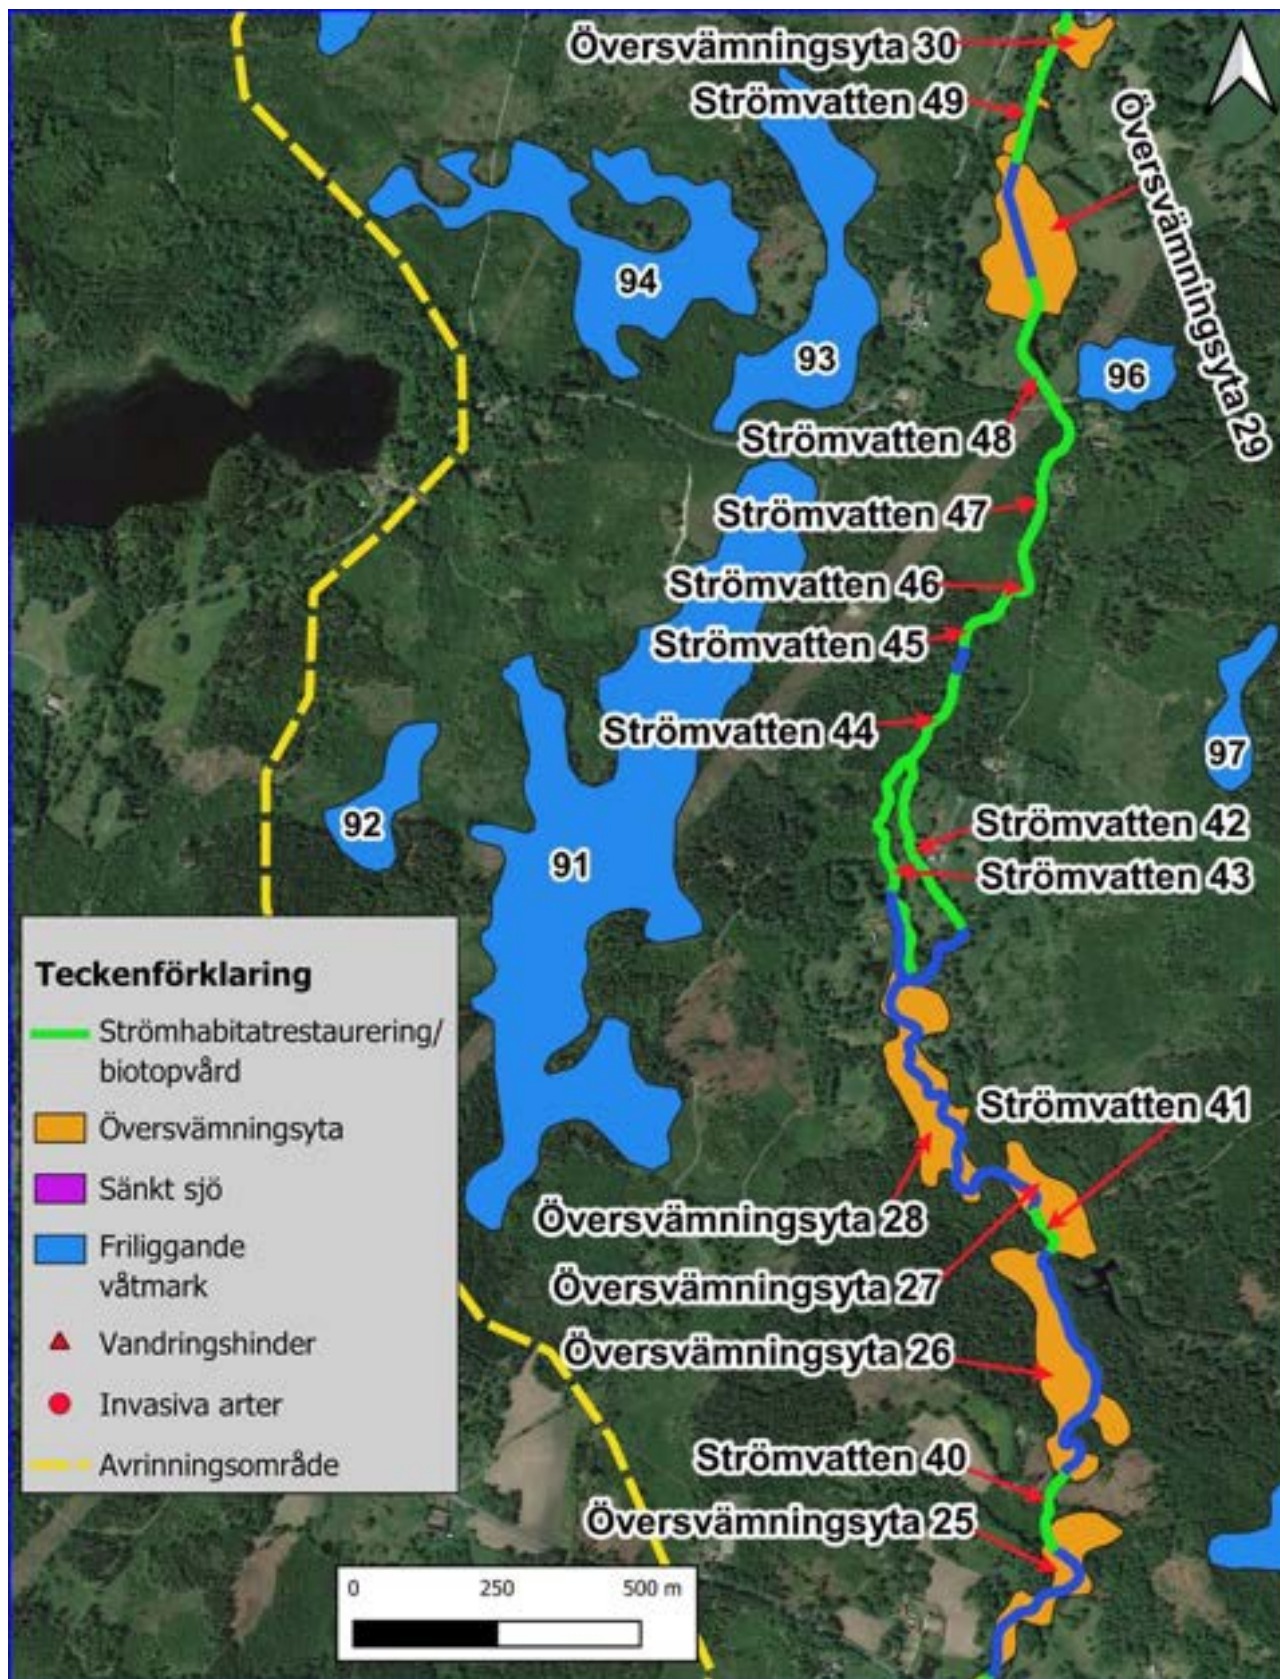
Figur 37: Åtgärdsförslag för åtgärdsområde Kilingån 5.

| Åtgärdsstyp/nr | Sträcka<br>biokart | Målbild-<br>Hymotyp | Habitatförsämring | Åtgärdsförslag | Konflikt |
|---|---|---|---|---|---|
| Översvämningsyta 25 | 77, 78 | Tt | Sänkta grundvattennivåer, ökad avrinning. Minskad näringsretention och vattenhushållning. Kraftig stranderosion. Ung skog på svämplan. | Återställ bestämmande sektion 40, 41 och 42. Tillåta en naturlig utveckling av svämskogar. Redan fuktiga marker. | |
| Översvämningsyta 26 | 80 | Tt | Sänkta grundvattennivåer, ökad avrinning. Minskad näringsretention och vattenhushållning. Ung skog på svämplan. | Återställa bestämmande sektion 43, 44 och 45. Tillåta en naturlig utveckling av svämskogar. Redan fuktiga marker. | |
| Översvämningsyta 29 | 93 | Tt | Sänkta grundvattennivåer, ökad avrinning. Minskad näringsretention och vattenhushållning. Utdikat. Förlorade madmarker. Ingen kantzon. | Återställa basnivå nedströms, se Strömvatten 48. Tillåta en naturlig utveckling av kantzonen. Tillföra död ved. Plugga igen diken. Alternativt tvåstegsdike eller återmeandering. Enbart betesmarker runtom. | |
| Översvämningsyta 30 | 94 | Cx | Omgrävt och kraftigt sänkt grundvattennivå. Förlorat riffle poolsystem. Förlorade våtmarker. Försämrade näringsretention, flödesutjämning och vattenhushållande förmåga. Försämrade biologisk mångfald. | Se Strömvatten 49. Alternativt tvåstegsdike eller återmeandering. Enbart betesmarker runtom. | Jordbruk |

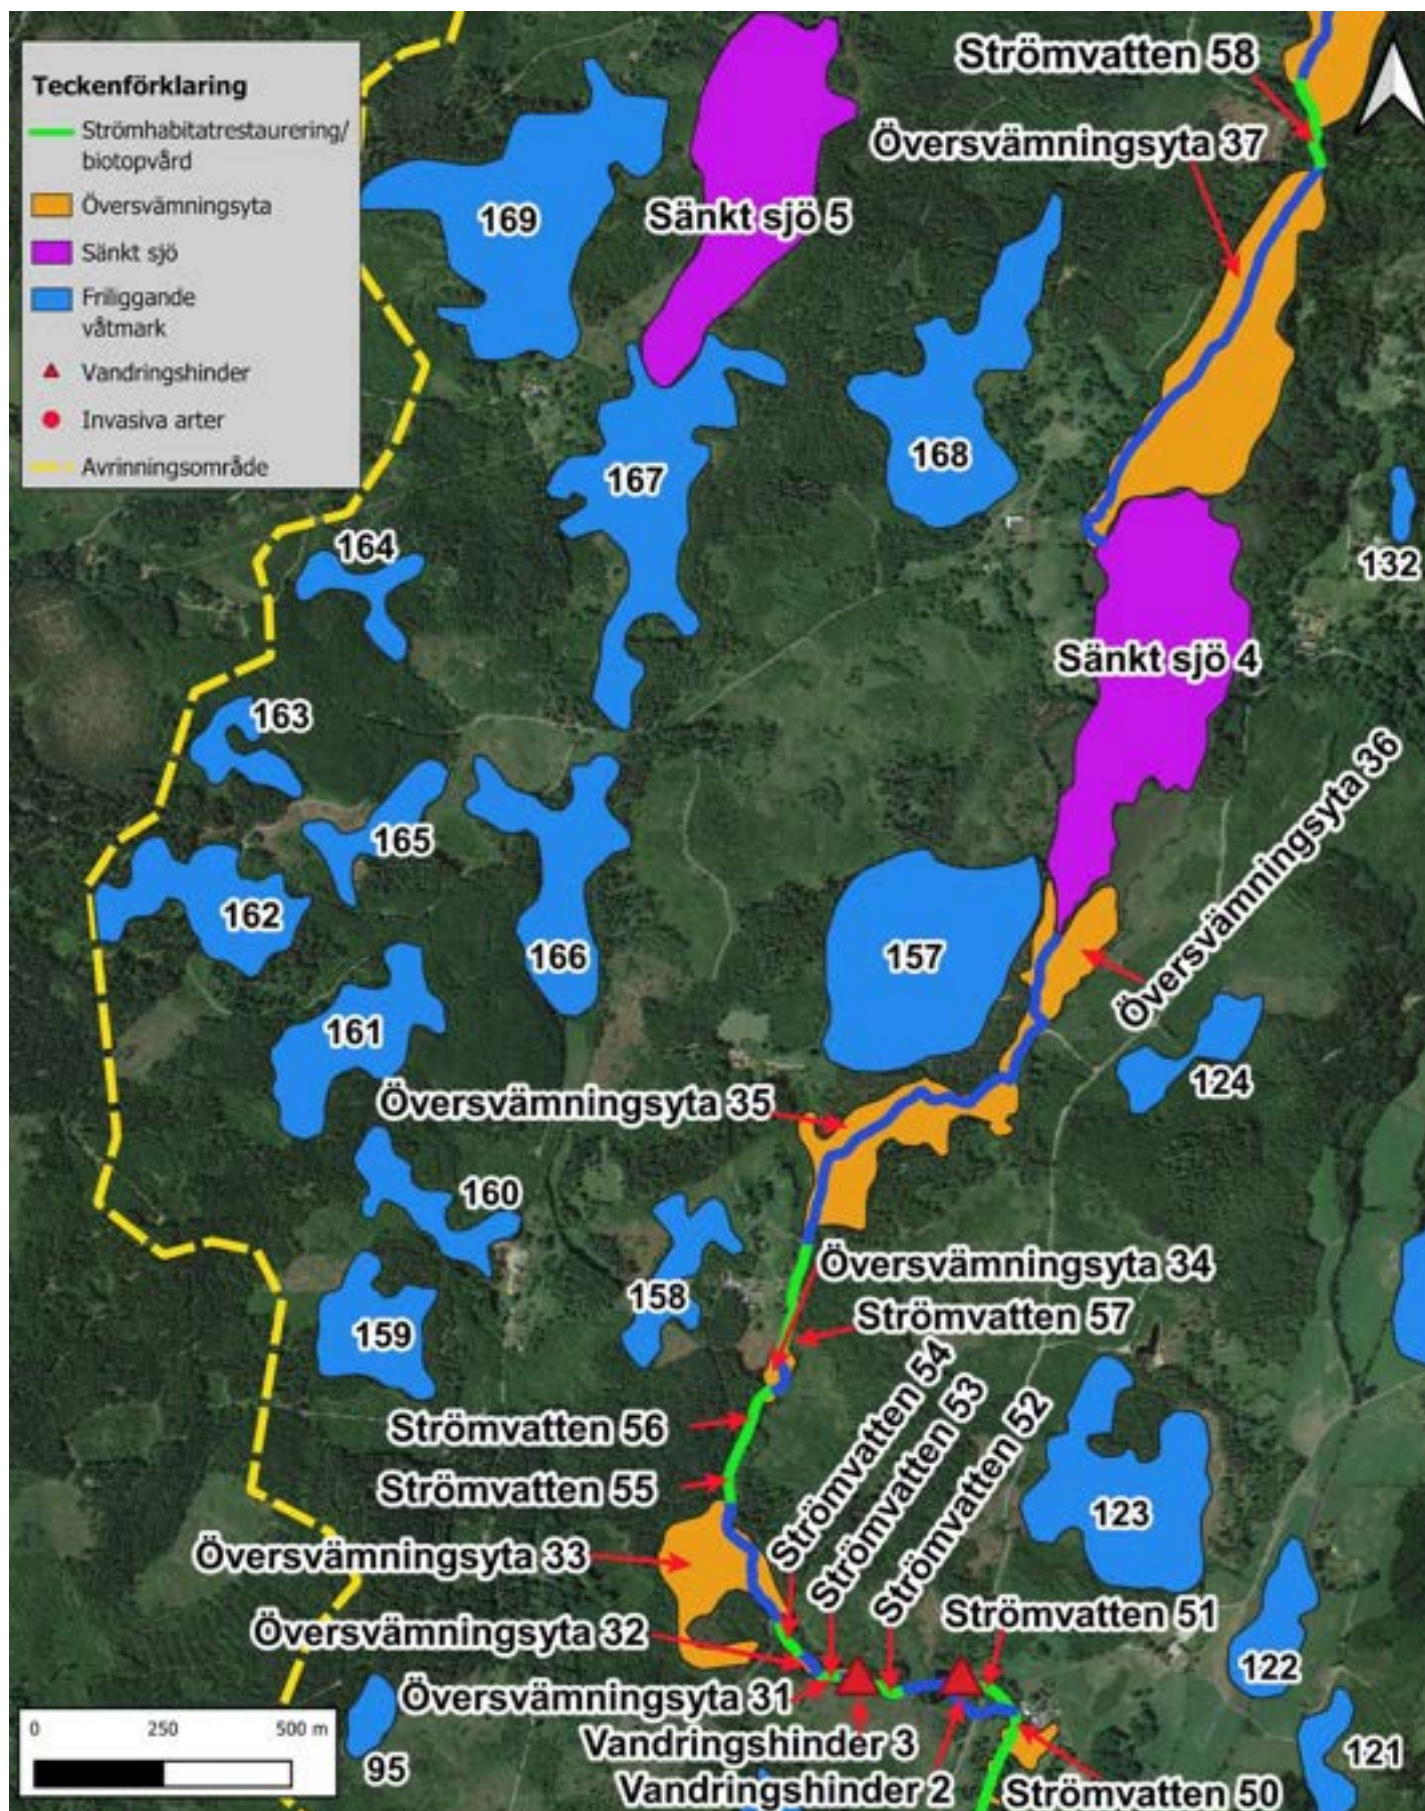
Figur 38: Åtgärdsförslag för åtgärdsområde Kilingsån 6.

| Åtgärdsstyp/nr | Sträcka biokart | Målbild-Hymotyp | Habitatförsämring | Åtgärdsförslag | Konflikt |
|---|---|---|---|---|---|
| Sänkt sjö 4 | 112 | | Sänkt sjöyta Åbrolla sjö | Stabilisera grundvattennivån nedströms, se Översvämningsyta 36. Plugga/lägga igen diken. | Skogsbruk, jordbruk |
| Sänkt sjö 5 | | | Sänkt sjöyta Mjösa sjö | Förprojektering | Skogsbruk |

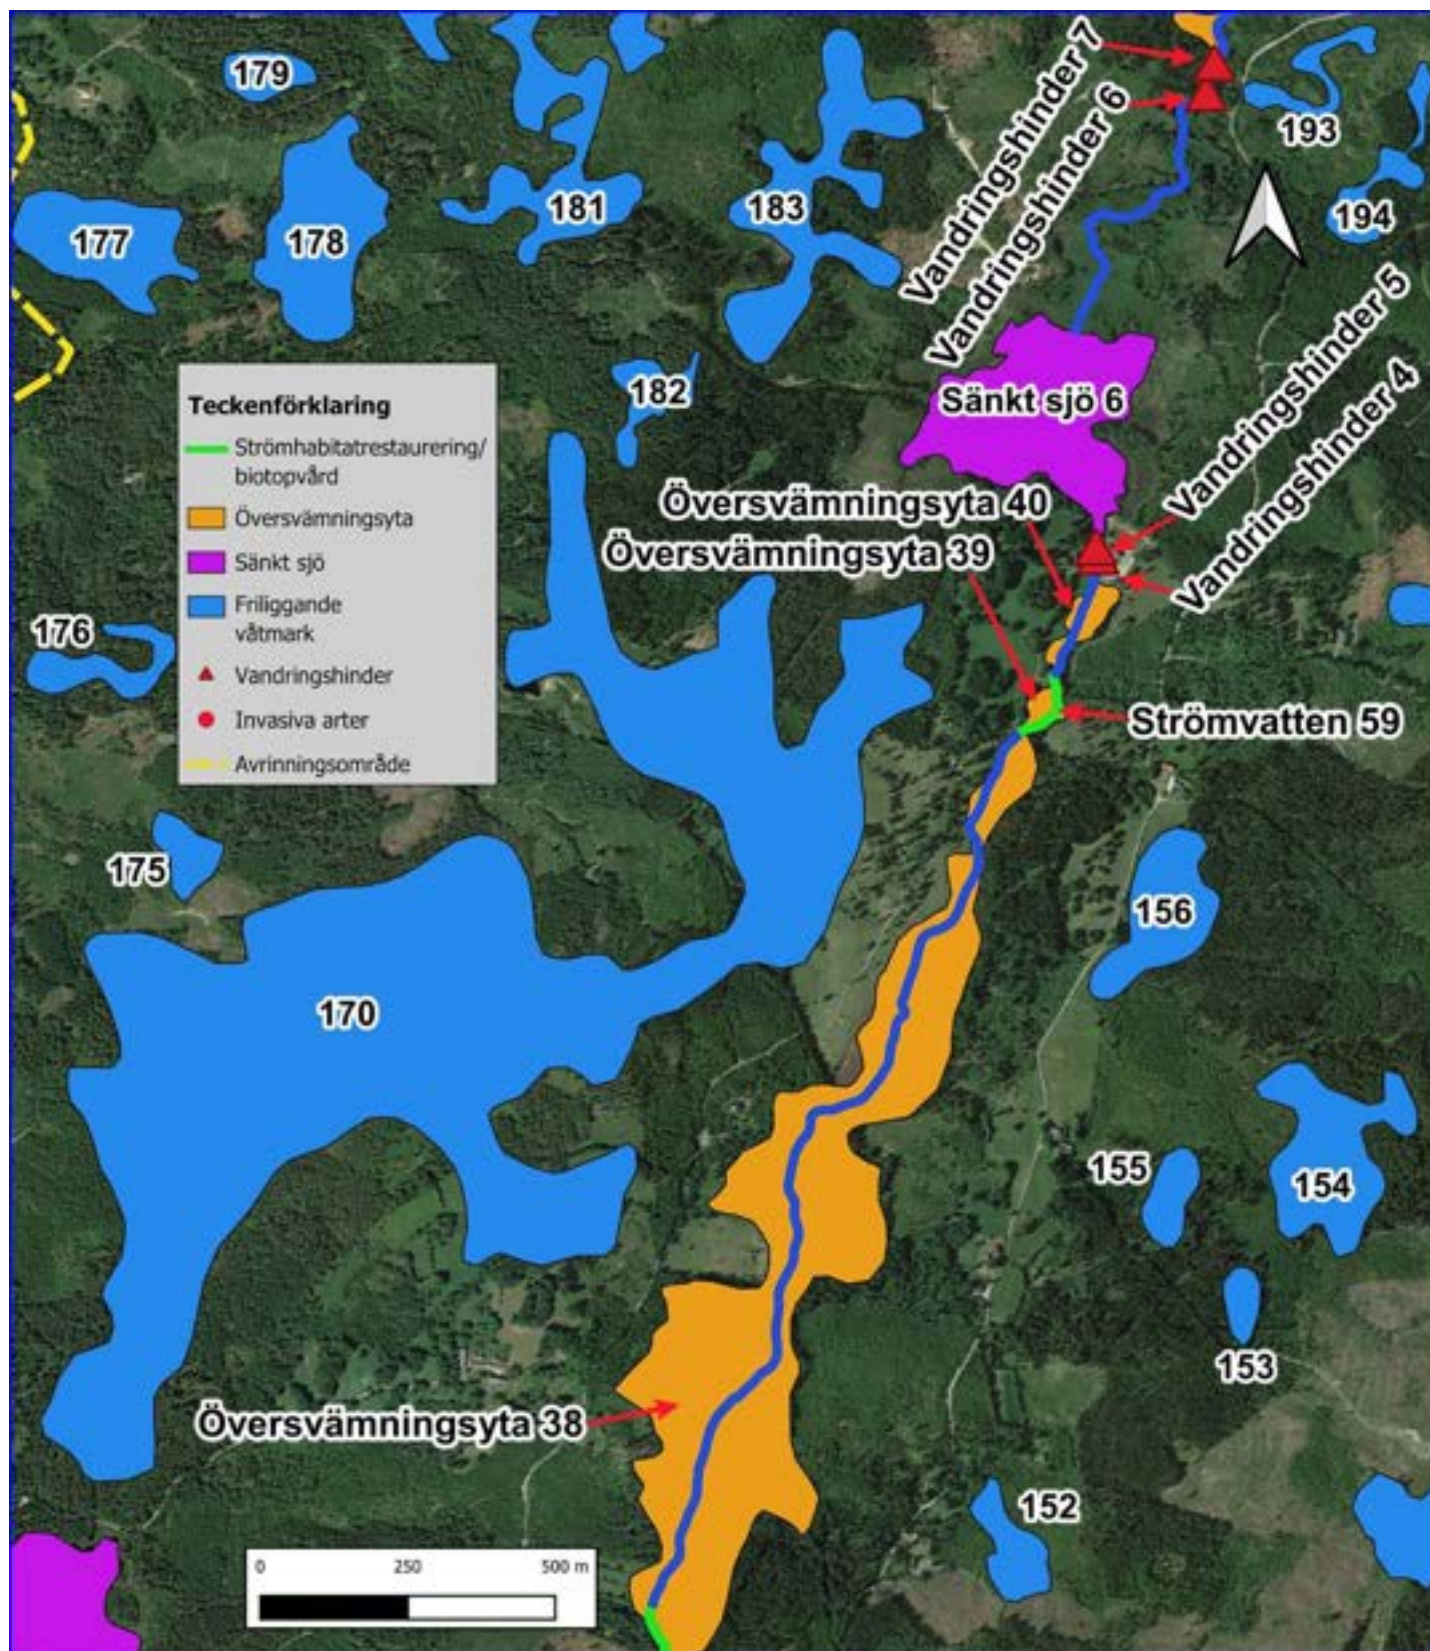
Figur 39: Åtgärdsförslag för åtgärdsområde Kilingaån 7.

| Åtgärdstyp/nr | Sträcka biokart | Målbild-Hymotyp | Habitatförsämring | Åtgärdsförslag | Konflikt |
|---|---|---|---|---|---|
| Vandringshinder 7 | 125 | | Kvarnrester. Partiellt hinder för starksimmande- och definitivt hinder för svagsimmande fiskarter. | 1: upptäckning. 2: Omlöp. | Kulturvärden |
| Sänkt sjö 6 | | | Sänkt sjöyta Hamsarpa sjö. | Förprojektering. | Skogsbruk, jordbruk, bostäder |

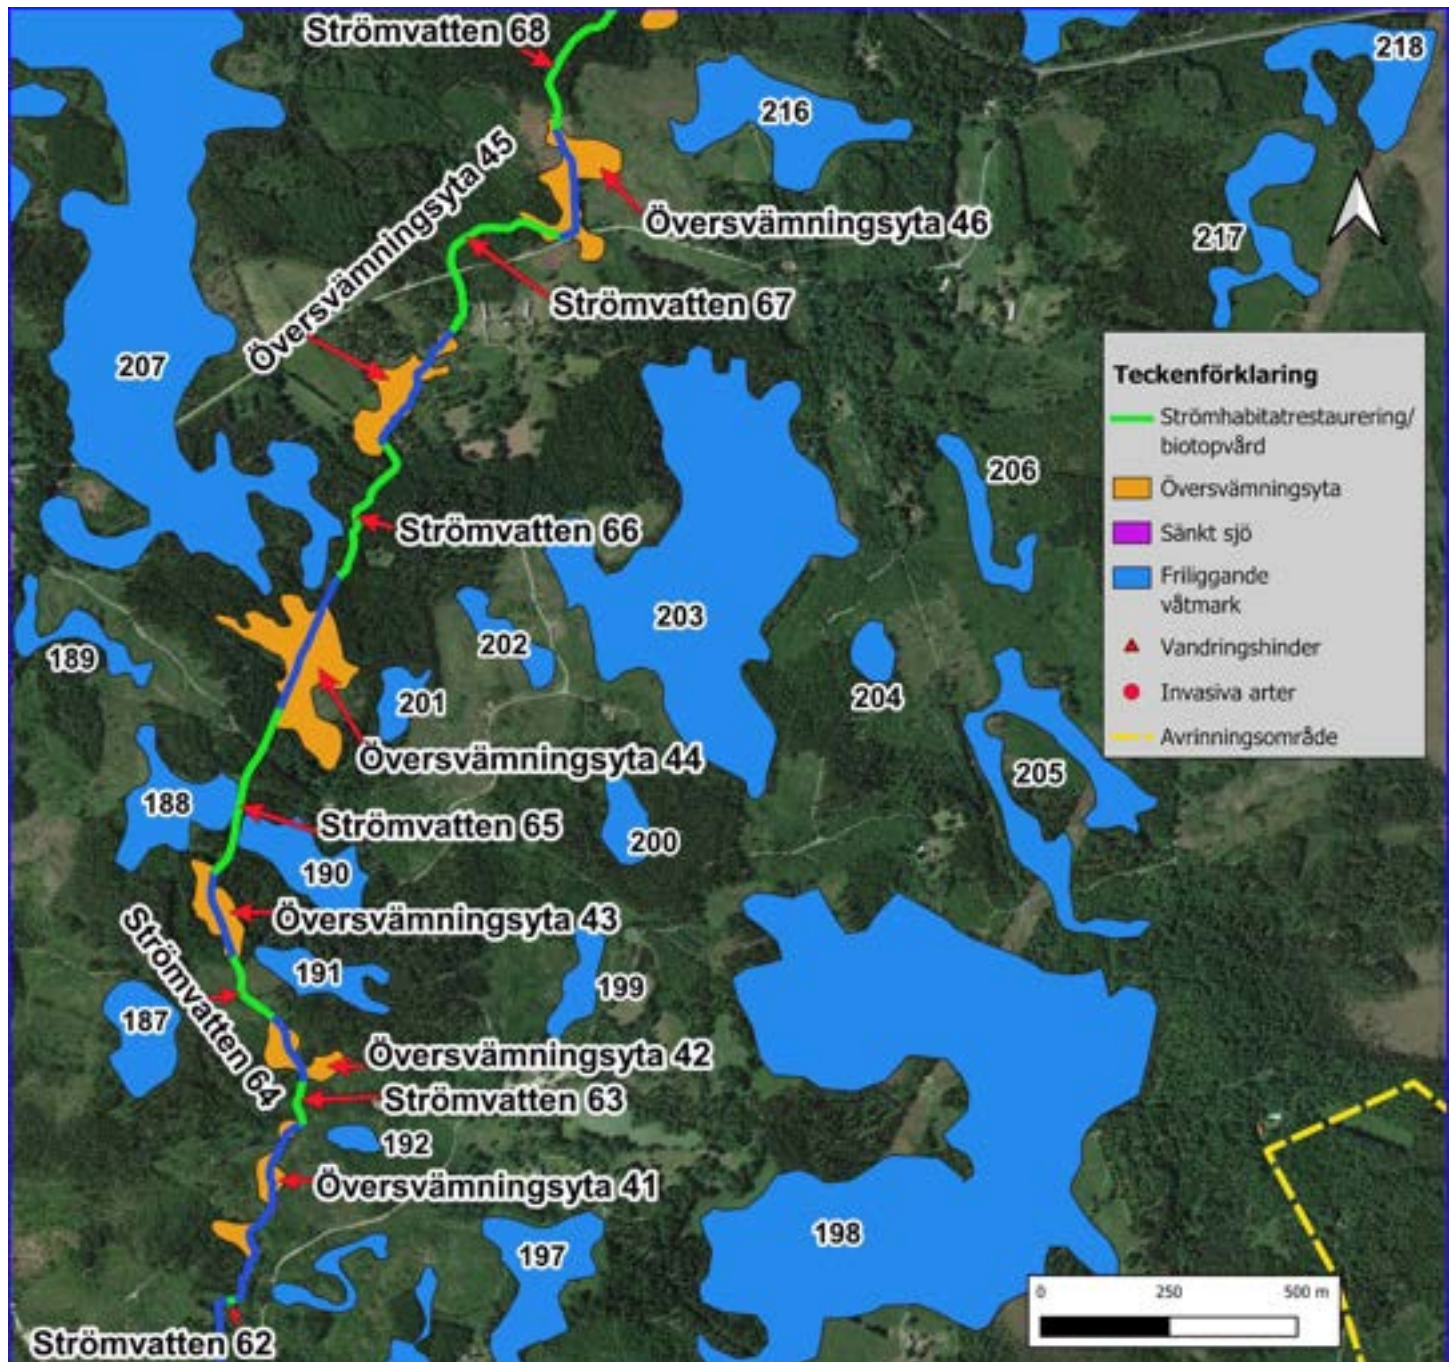
Figur 40: Åtgärdsförslag för åtgärdsområde Kilingåns 8.

| Åtgärdsstyp/nr | Sträcka biokart | Målbild-Hymotyp | Habitatförsämring | Åtgärdsförslag | Konflikt |
|---|---|---|---|---|---|
| Översvämningsyta 45 | | | Omgrävt. Sänkta grundvattennivåer, ökad avrinning. Utdikade marker. Minskad näringsretention och vattenhushållning. Störda fluviala processer. Näringsläckage. | Återställning av bestämmande sektion 80 och 81. Plugga/lägga igen diken. Fri utveckling av kantzon. | Skogsbruk |
| Översvämningsyta 46 | | | Omgrävt. Sänkta grundvattennivåer, ökad avrinning. Utdikade marker. Minskad näringsretention och vattenhushållning. Störda fluviala processer. Näringsläckage. | Återställ basnivån nedströms, se Strömvatten 67. Plugga/lägga igen diken. Tillåta en naturlig utveckling av kantzon och svämskogar. | Skogsbruk |

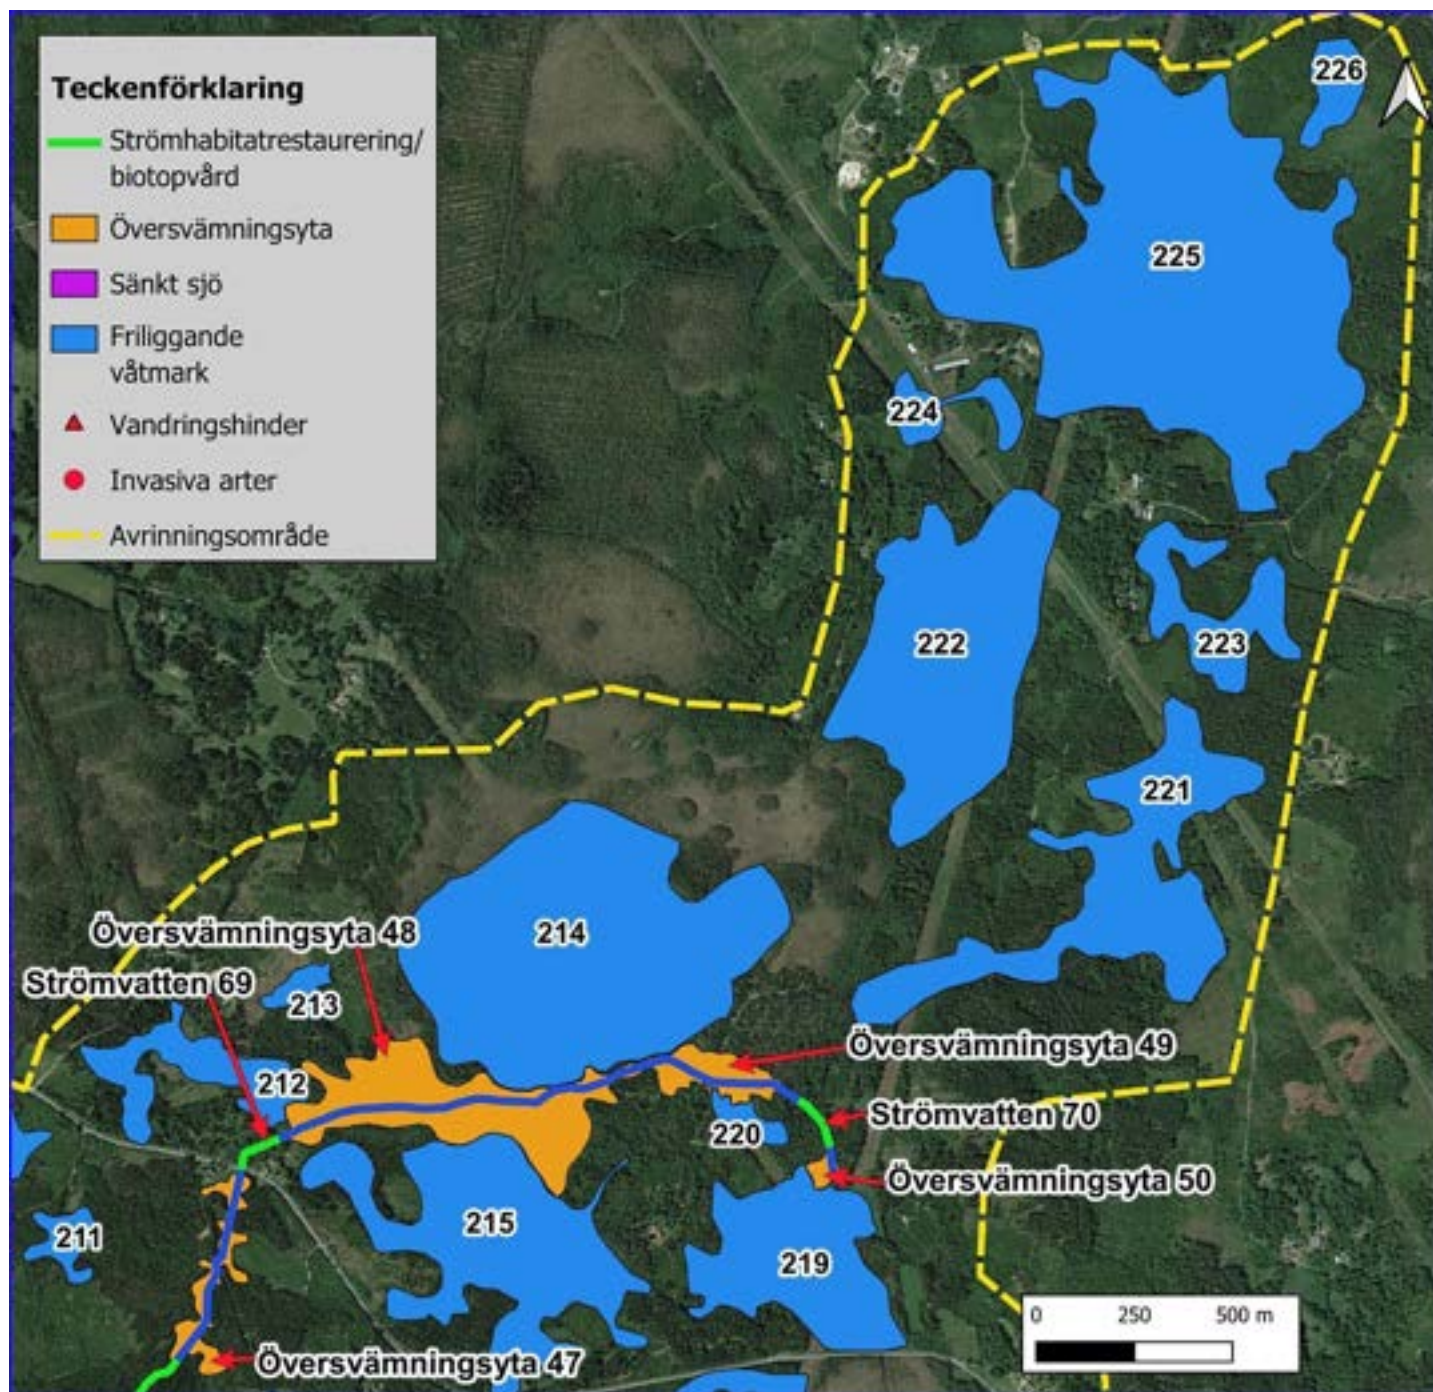
Figur 41: Åtgärdsförslag för åtgärdsområde Kilingån 9.

| Åtgärdstyp/nr | Sträcka biokart | Målbild-Hymotyp | Habitatförsämring | Åtgärdsförslag | Konflikt |
|---|---|---|---|---|---|
| Översvämningsyta 49 | 144, 145 | Tt | Omgrävt och överdjupat. Sänkta grundvattennivåer, ökad avrinning. Utdikade marker. Minskad näringsretention och vattenhushållning. Störda fluviala processer. Näringsläckage. | Återställa bestämmande sektion 89. Plugga/lägga igen diken. Tillåta en naturlig utveckling av kantzon och svämskogar. | Skogsbruk |
| Översvämningsyta 50 | 147 | Tt | Omgrävt. Sänkta grundvattennivåer, ökad avrinning. Utdikade marker. Minskad näringsretention och vattenhushållning. Störda fluviala processer. Näringsläckage. | Återställa bestämmande sektion 91. Tillåta en naturlig utveckling av kantzon och svämskogar. | Skogsbruk |

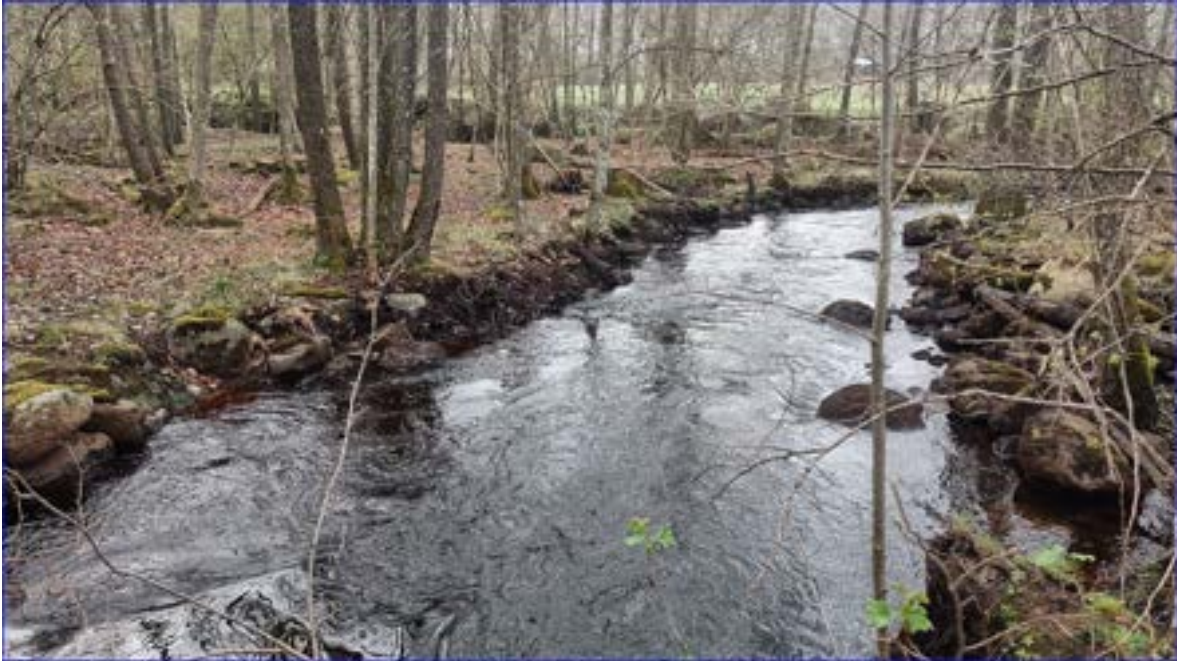
**Figur 46:** Kraftigt rensad strömsträcka (sträcka 3) med brist på strukturer och en homogen botten, ökad specifik flödeseffekt, avsmalnad och överdjupad fåra. Lekgrus har troligtvis spolats nedströms och uppväxthabitat för öring är förlorade.

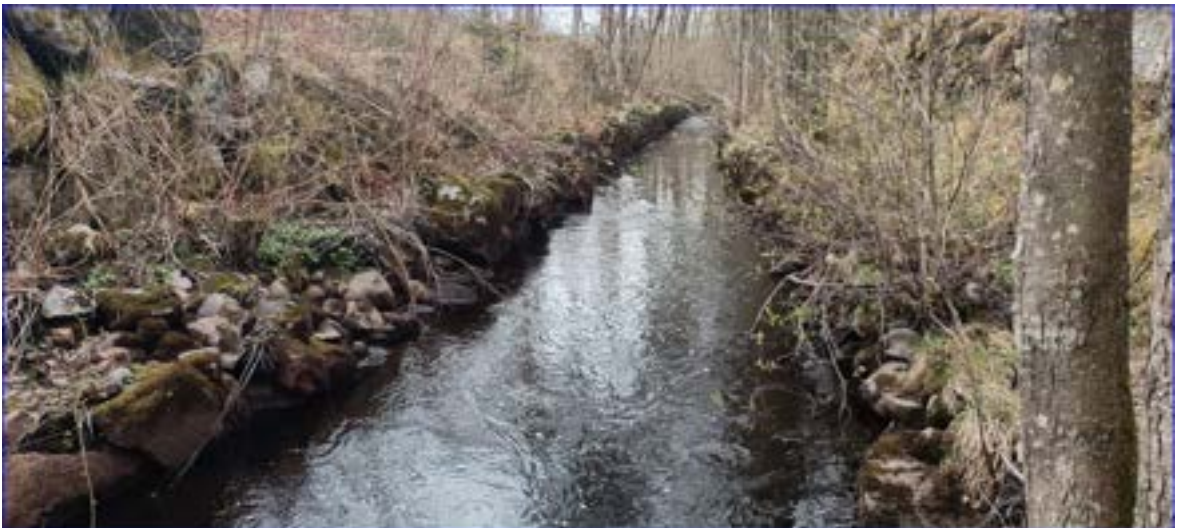
**Figur 47:** Omgrävd strömsträcka (sträcka 12). De grävsta blocken är utrensade och ligger längs fårans kanter. Den ökade specifika flödeseffekten som bristen på grövre och energiförbrukande strukturen och den kanaliserade fåran leder till innebär att vatten passerar snabbare genom systemet, både vid låg och högflöden.

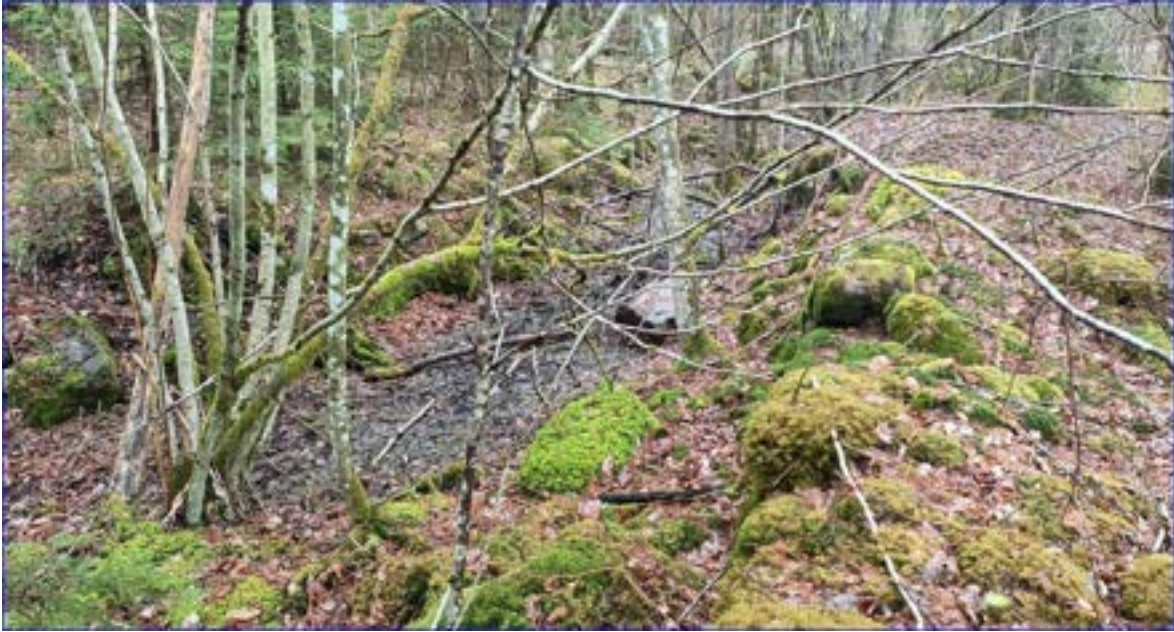
**Figur 48:** Längs kraftigt rensade sträckor inte minst i ursprungliga kvillområden har sidofåror ofta stängts av för att kanalisera fåran och öka flödeseffekten. På flera platser har sidofåror förlorat kontakten med vattendraget på grund av sänkta basnivåer. Att öppna upp sidofåror innebär bland annat att mer habitat för vattenlevande organismer återskapas och bidrar till att vattnets uppehållstid i systemet ökar. Bilden visar en delvis avstängd sidofåra längs sträcka 42.

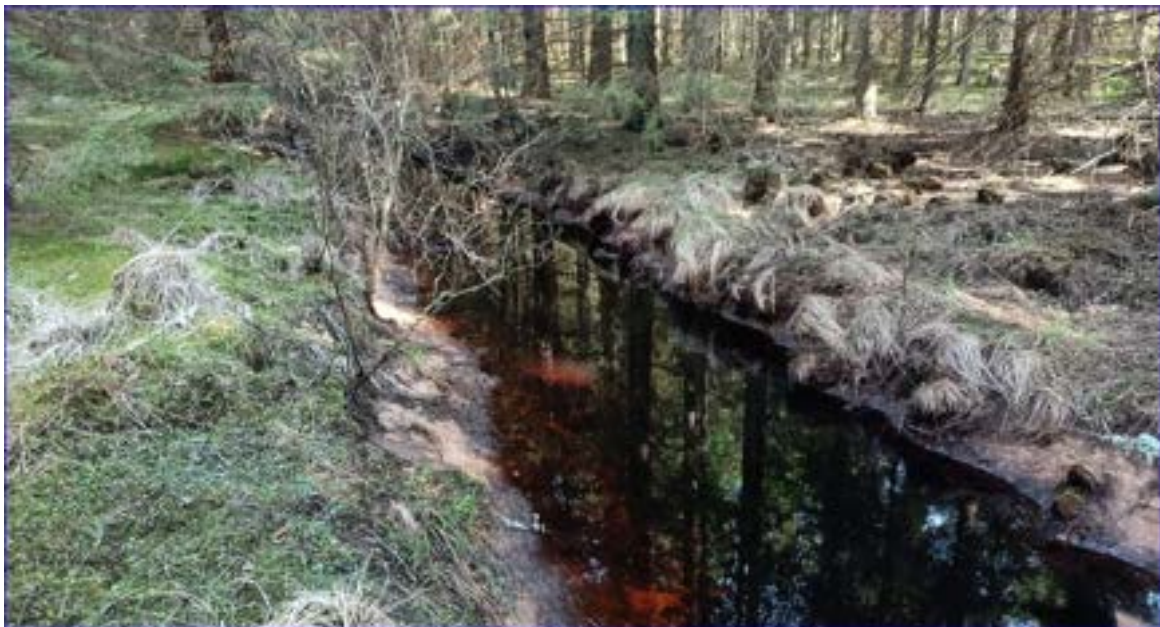
**Figur 51:** Omgrävd Tt sträcka i Kilingaån (sträcka 131). Omgrävningen har syftat till att öka skogsproduktionen och tidigare svämskogar är nu utdikade och ersatta med granplantering. Den sänkta grundvattennivån leder till att torvskiktet oxiderar, läcker ut näringsämnen och humusämnen till vattendraget samt växthusgaser till atmosfären. Den vattenhushållande och flödesutjämnande förmågan har också blivit mycket negativt påverkad, likaså den biologiska mångfalden.

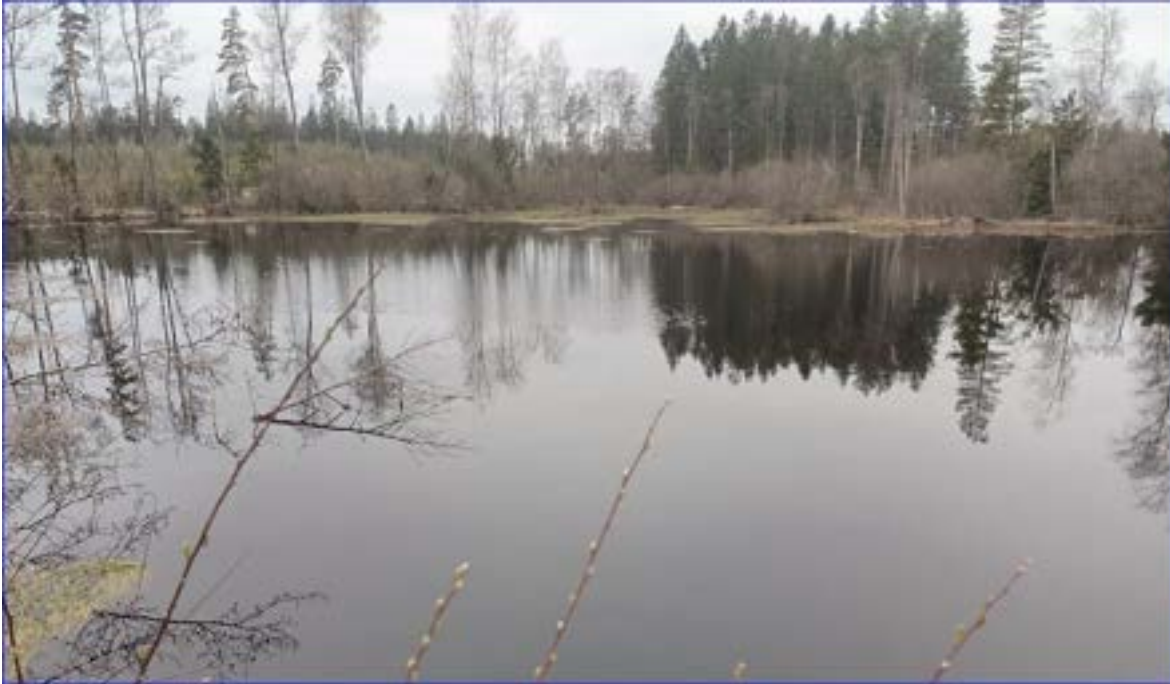
**Figur 66:** Bilden visar dammspegel ovanför vandringshinder nummer 5.

Ovanstående åtgärd hade inneburit att den longitudinella konnektiviteten hade återupprättats för åtminstone starksimmande fiskarter samt andra vattenlevande organismer, vilket hade varit ett av flera nödvändiga steg i riktning mot en *God ekologisk status*. Vattendraget hade också återfått en mer naturlig vattenföring, hydrologisk regim och dess transport av sediment, växter och djur, näringsämnen och organiskt material hade återgått till mer naturliga förhållanden. Samtidigt hade sträckan som idag utgörs av dammspegel kunnat återställas till sin ursprungliga ekologiska typ, åtminstone på sikt. Det bör också nämnas att en större vattenyta, framför allt på sommarhalvåret, innebär en större avdunstning vilket kan påverka vattendragets vattenhushållande förmåga negativt. En tillräckligt stor och djup damm kan dock innebära det motsatta. Det krävs dock mer djupgående analyser, inmätningar och omfattande vattenbalansberäkningar för att kunna utvärdera detta i enskilda fall.

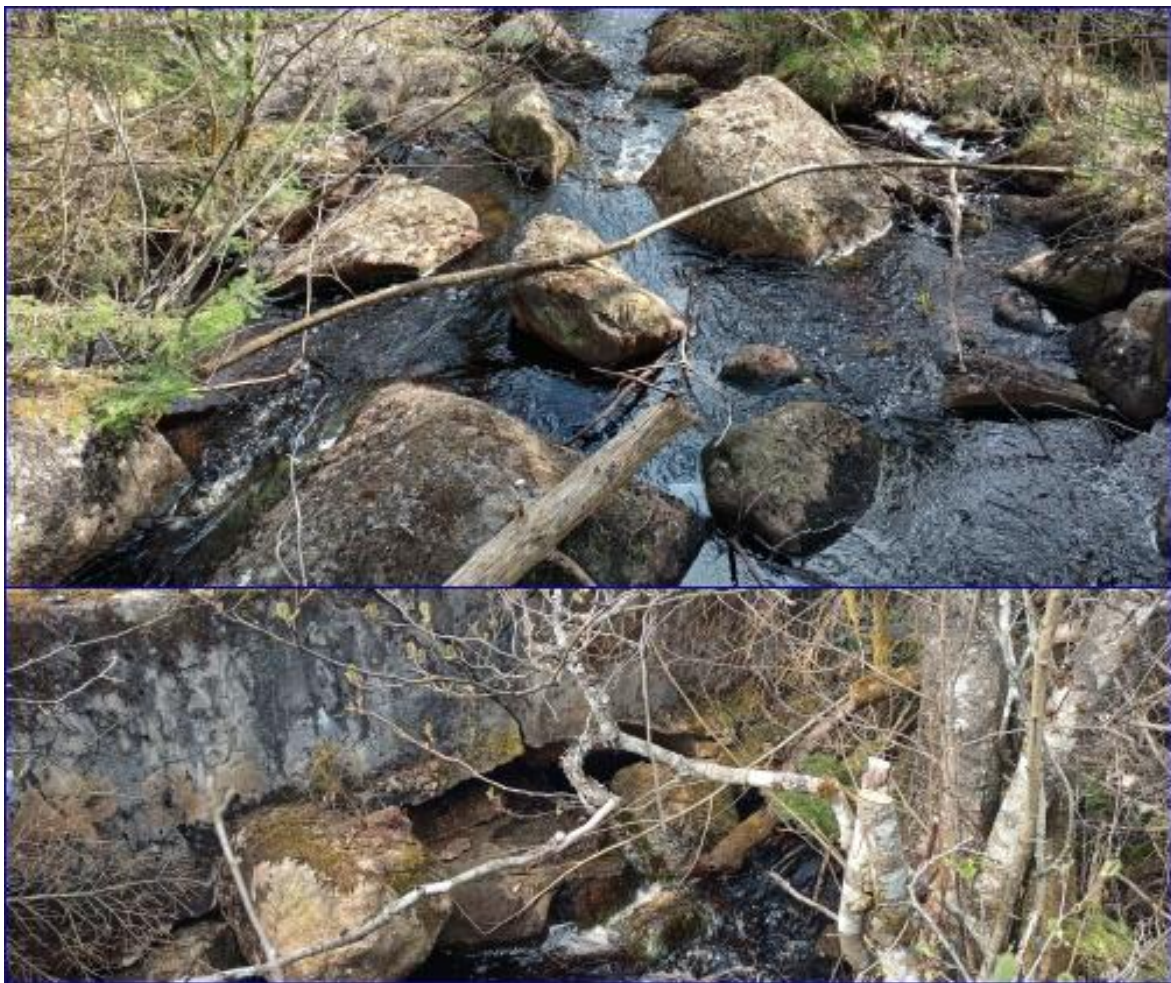
**Figur 67:** Övre bilden visar sidofåran som vid besöket höll tillräckligt med vatten för att starksimmande fiskarter såsom öring hade kunnat vandra i den. Undre bilden visar utloppet från dammen.

Sidofåran hade möjligen kunnat fungera som en form av omlöp. För att locka fisk att vandra upp i denna sidofåra hade förutsättningarna vid mynningen i huvudfåran behövt förändras. Idag är flödet i huvudfåran så mycket högre att fisken i de allra flesta fall valt att vandra i denna. Sidofåran hade troligtvis behövt modifieras för att kunna hålla mer vatten och förutsättningarna vid utloppet hade behövt justeras till sidofårans fördel för att skapa lockvatten. Likaså hade utloppet från dammvallen behövt omformas så att sidofåran håller vatten året om och tillåter en passage förbi dammvallen.

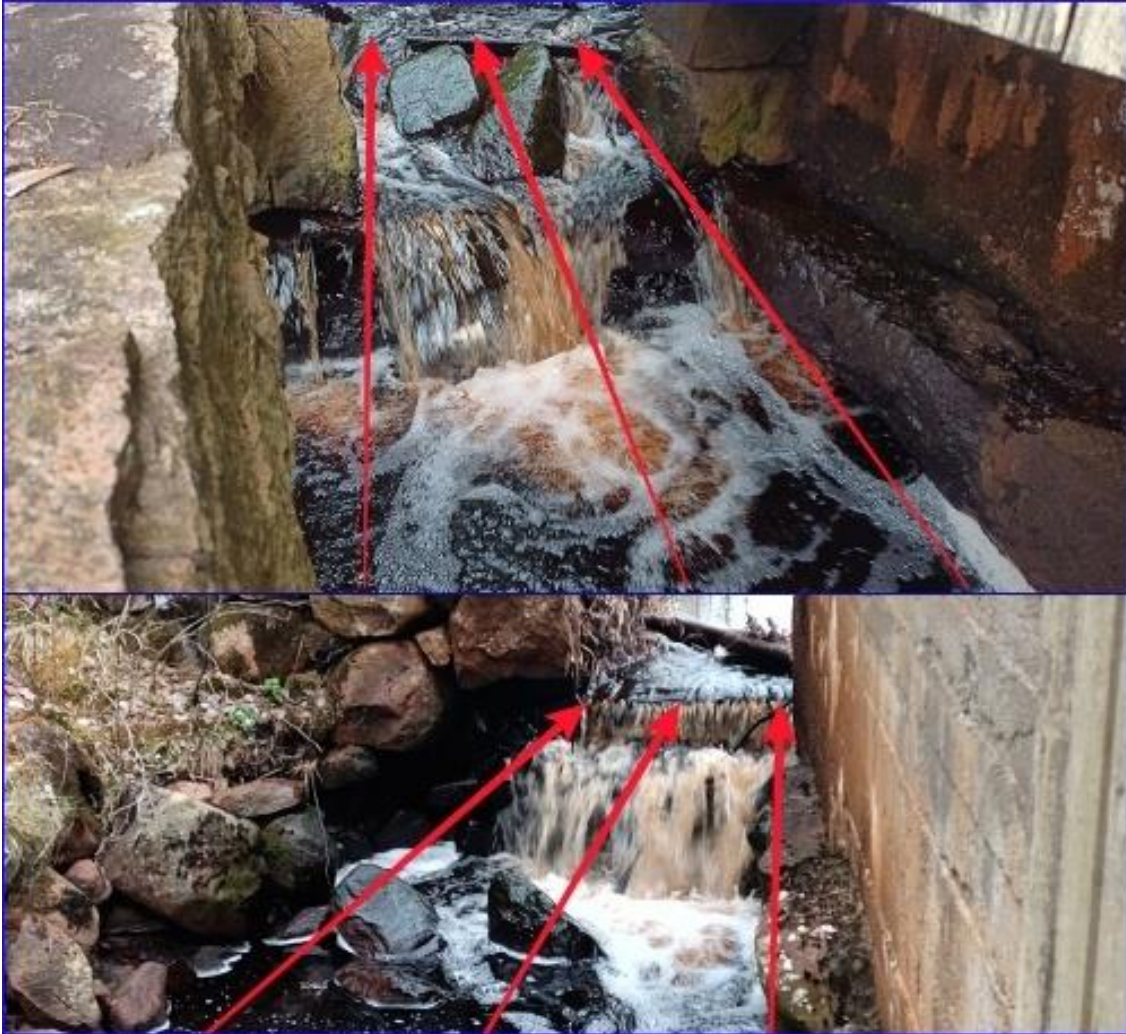
**Figur 73:** Upptröskling hade inneburit att man successivt trösklat upp med lämpligt material upp till nuvarande fallnivå för att slå ut fallhöjden.

Ett annat alternativ lämpligt alternativ hade kunna vara att tröskla upp nedströms fallen för att slå ut fallhöjden (*figur 73*). På så sätt hade passerbarheten förbättrats både för svag- och starksimmande fiskarter. Lämpligt material till åtgärden hade troligtvis behövt hämtas från ett annat ställe då mycket sten och block som ursprungligen tillhört fåran idag utgör tillhör kvarnmiljön.
